## 臺北市政府工務局新建工程處 函

主旨：函轉行政院公共工程委員會有關「提升道路公共工程之品質與維護，建請參考道路坑洞及塌陷所分析之成因與預防改善措施，共同落實設計施工品質管理及後續維護管理工作」案，請查照並轉知所屬。

主旨：為提升道路公共工程之品質與維護，建請各機關參考本會就道路坑洞及塌陷所分析之成因與預防改善措施（如附件），共同落實設計施工品質管理及後續維護管理工作，請查照。

# 道路坑洞及塌陷之 成因與預防改善措施

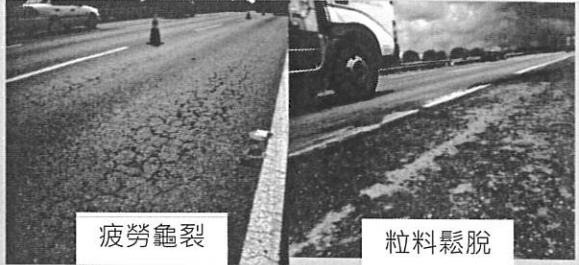
| <p><b>I 面層</b></p> <p><b>瀝青混凝土破壞</b></p> <p>※細微裂縫，未及時處理將形成坑洞影響通行。</p> | <p>長期使用疲勞、材料老化黏結力不足</p> | <p>疲勞龜裂      粒料鬆脫</p> |

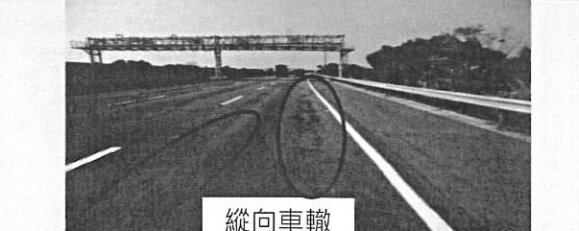
| <p><b>II 底(基)層</b></p> <p><b>承载力弱化不足</b></p> <p>※細微裂縫，未及時處理將形成坑洞影響通行。</p> | <p>荷重超出設計值</p> | <p>縱向車轍</p> |

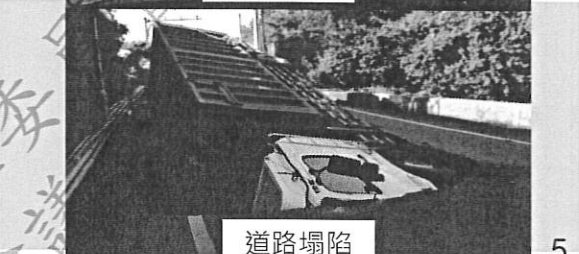
| <p><b>III 道路塌陷</b></p> <p>※已直接影響通行功能。</p> | <p>管線或箱涵破損、滲漏水挾帶土壤流失</p> | <p>道路塌陷</p> |

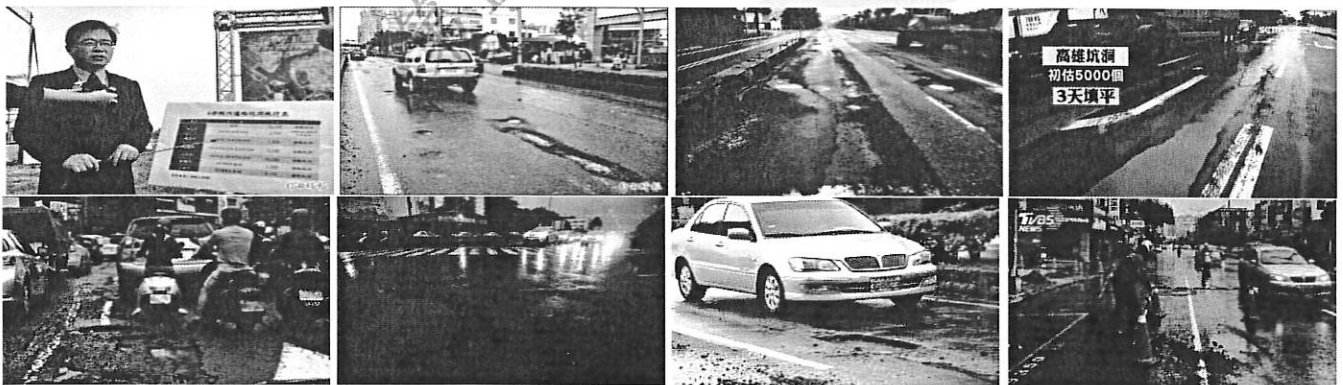
- 去年8月南部連續降雨發生大量道路坑洞，高雄地區約近5,000餘個坑洞、台南地區約2,300餘個坑洞。

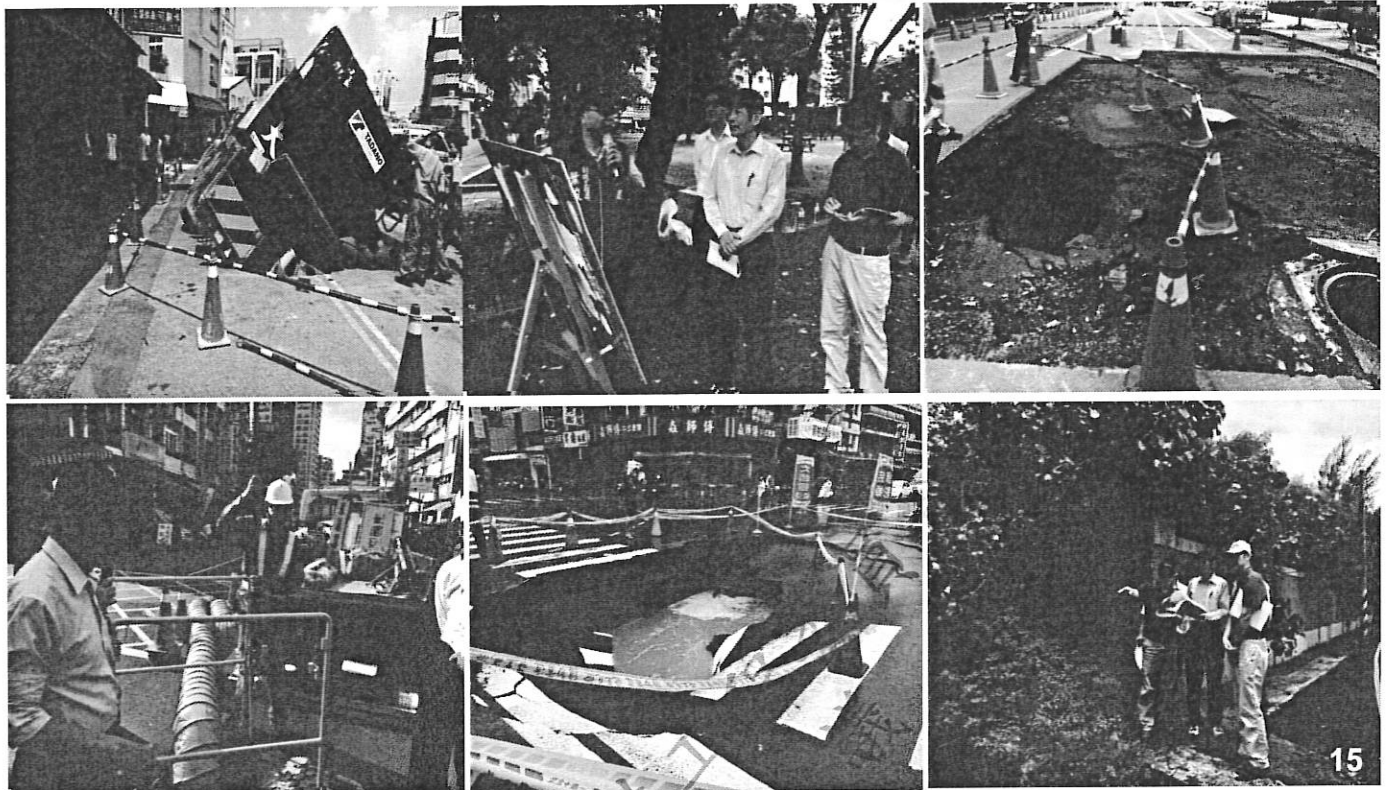
●本會於108年中赴南部地區道路塌陷個案進行現場勘查。

(1) 地下管線(雨、污水或自來水)老舊破損或施工不良(接頭開裂、錯位及鬆脫)，漏水形成地下水路而土砂流失。

(2) 大型箱涵老舊或施工不良導致頂版及側牆產生裂縫，容易造成大規模之路基淘空及塌陷。

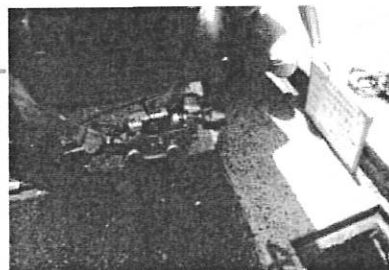
※常於埋設或推進時接頭止水不良或破損，長期使用後形成地下水滲流孔洞。

施工後以CCTV全面檢驗地下管路作為驗收依據。

盤點區域污水管線，依年限逐步檢視管線完整性及清理管線淤積。

配合易損壞、易阻塞及重大異常案件(例如多處坑洞及路基下陷地區)進行熱區檢視，確保管線完整性。

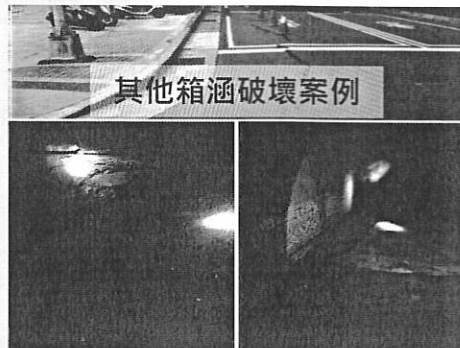
※施工時鋼筋保護層不足、剪力樁接縫施工不當、止水帶設置不良，造成日後漏水及鋼筋鏽蝕。

- ① 覆土深度不足增加頂版厚度。
- ② 側牆與底版接縫設置剪力樁。
- ③ 污水箱涵增厚鋼筋保護層。

落實施工自主檢查及監造檢驗停留點簽認，尤其混凝土氯離子含量、鋼筋保護層厚度、止水帶設置、剪力樁等結構弱點。

- ① 斷面尺寸大之雨污水系統者，採取專業人員縱走。
- ② 斷面尺寸小之雨污水系統者，採取CCTV。
