## 臺北市政府環境保護局 函

主旨：檢送行政院環境保護署擬定之「施工機具排放空氣污染自主改善防制技術指引」，請協助轉知所屬會員參考辦理，詳如說明，請查照。

行政院環境保護署

施工機具排放空氣污染  
自主改善防制技術指引

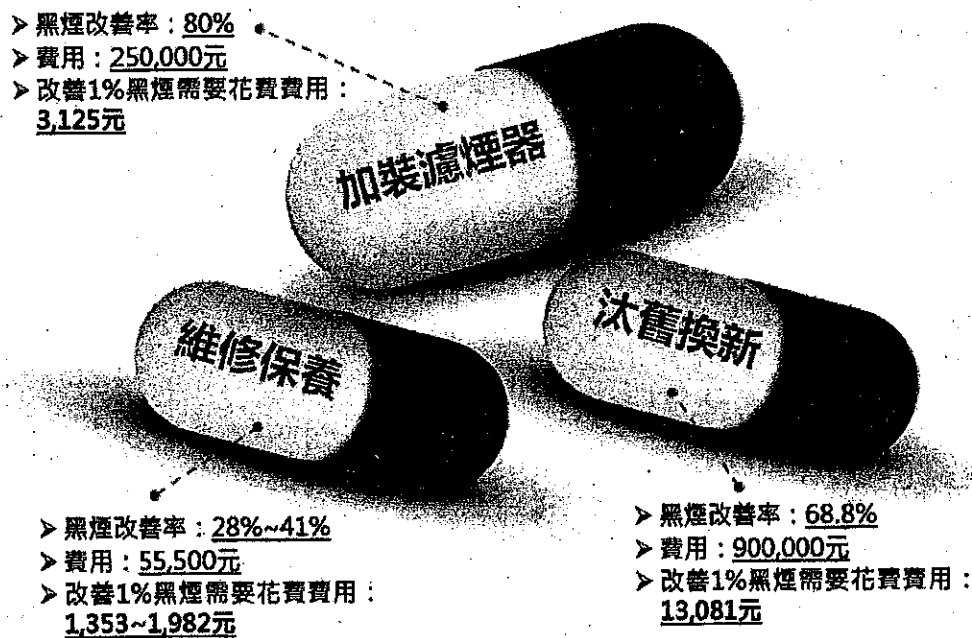
圖4-8 挖土機污染改善方案評估

評估本部機具合適之黑煙改善方案：施工機具落實維修保養之黑煙改善率係參考國外文獻約28%~41%，維修噴油嘴與噴射泵浦，費用約5萬元餘元。加裝濾煙器可改善黑煙約80%，費用約25萬元以上。汰舊換新約可改善黑煙達68.8%，惟費用高達90萬元。評估結果請參閱圖4-8。

綜上所述，本部機具應優先檢修動力輸出系統，較符合污染改善成本效益，其次操作時應緩拉油門，避免不當操作。
