## 勞動部職業安全衛生署 函

主旨：檢送本署召開推動「營造業墜落打擊年」合作減災研商會議紀錄乙份，請查照。

# 推動「營造業墜落打擊年」合作減災研商會議紀錄

題目：國內外營造業墜落職災分析及我國113年墜落打擊重點措施

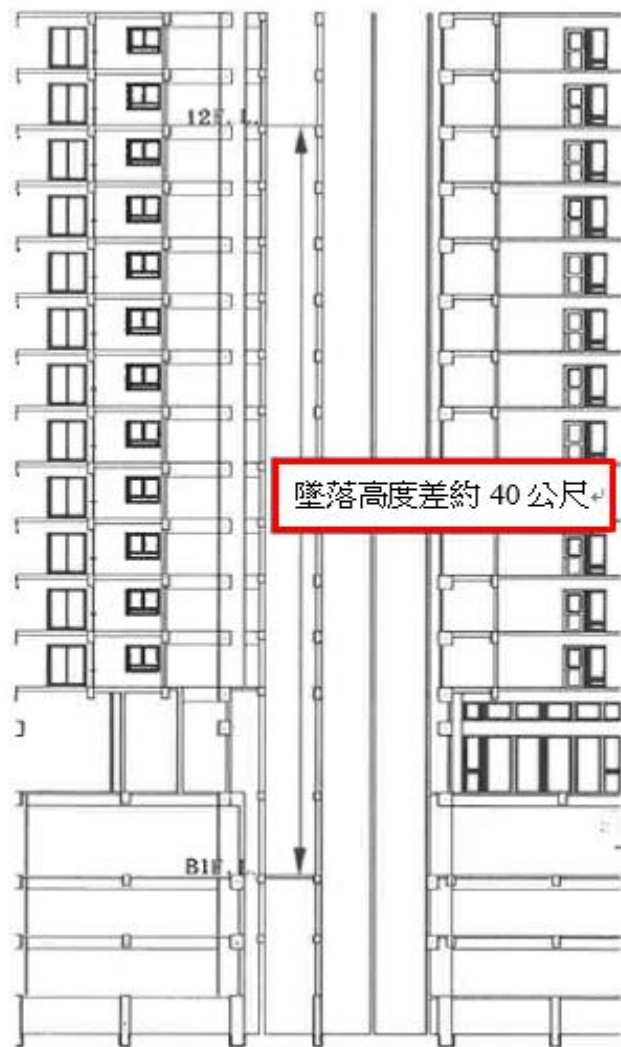
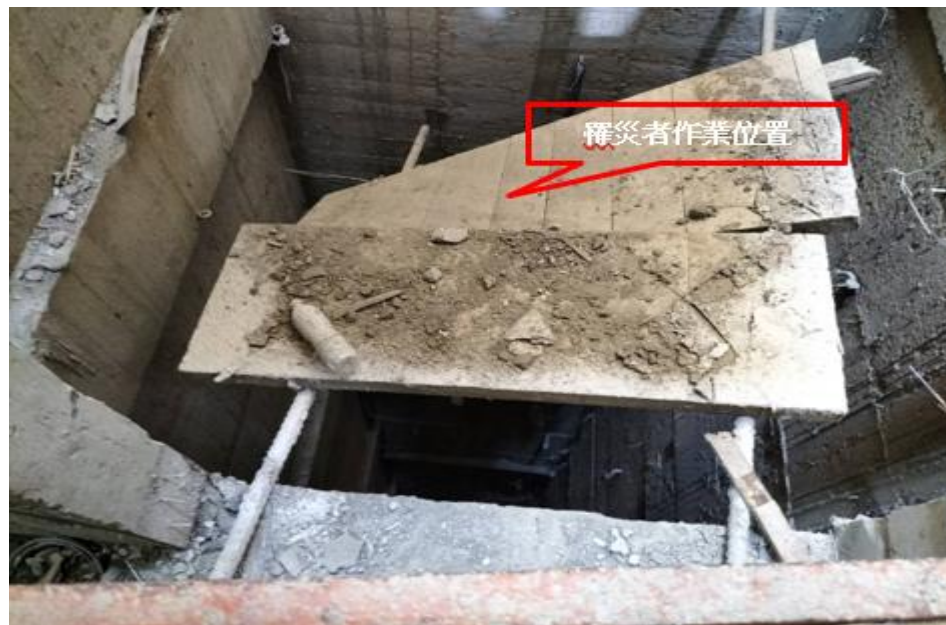
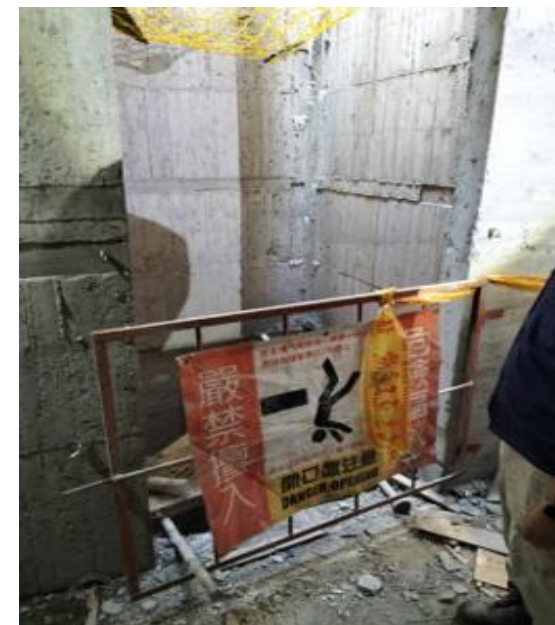
**案例：112年5月4日，某建築工程之移工欲將電梯井內工作平臺移除，於進入平臺剪除固定鐵線時，因平臺下方局部支撐鋼筋滑脫，致罹災者墜落死亡。**

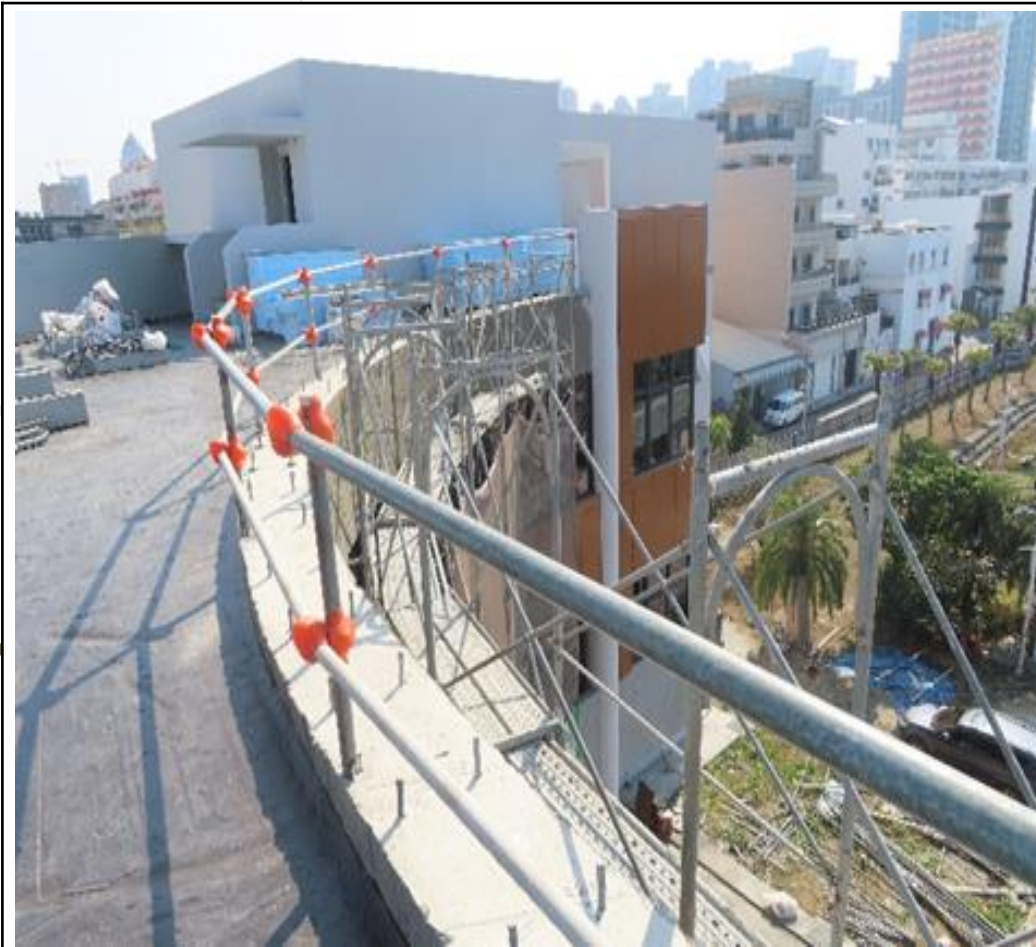
## 1.屋頂、屋架等防墜設施照片

屋頂防墜設施合格照片(設置臨時性護欄)

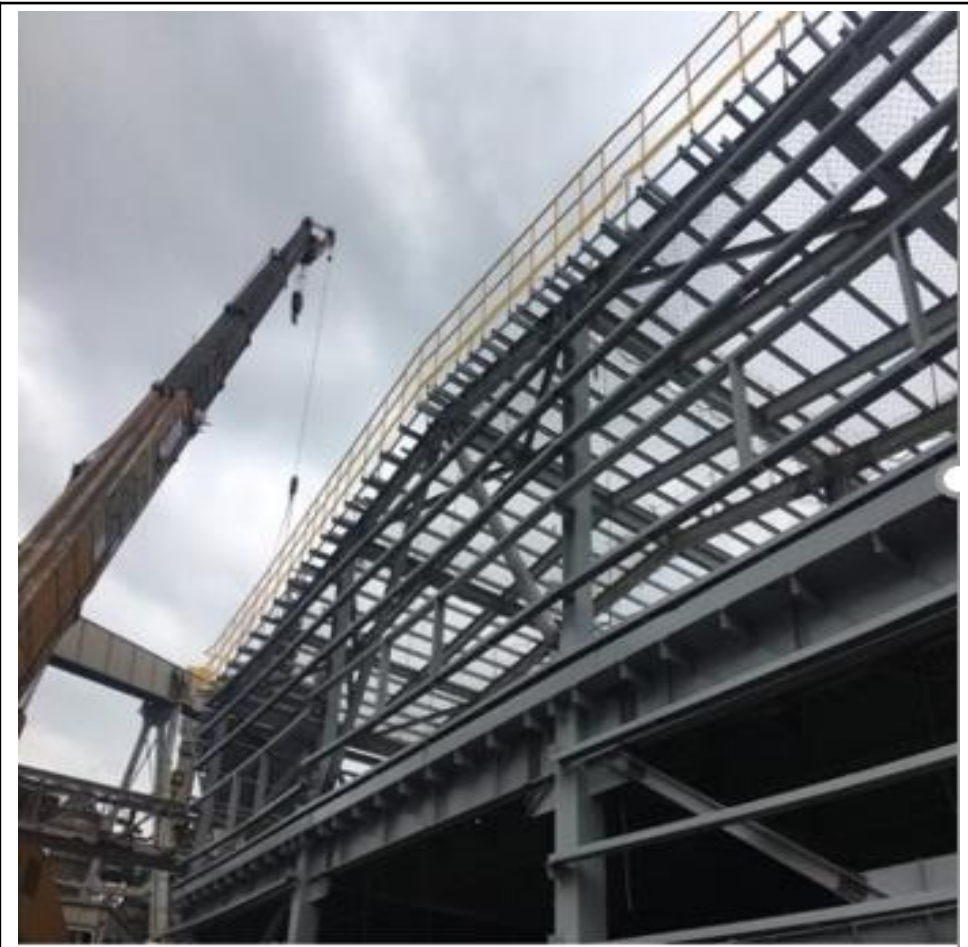
屋頂防墜設施合格照片(廠房屋頂設置永久性欄杆)

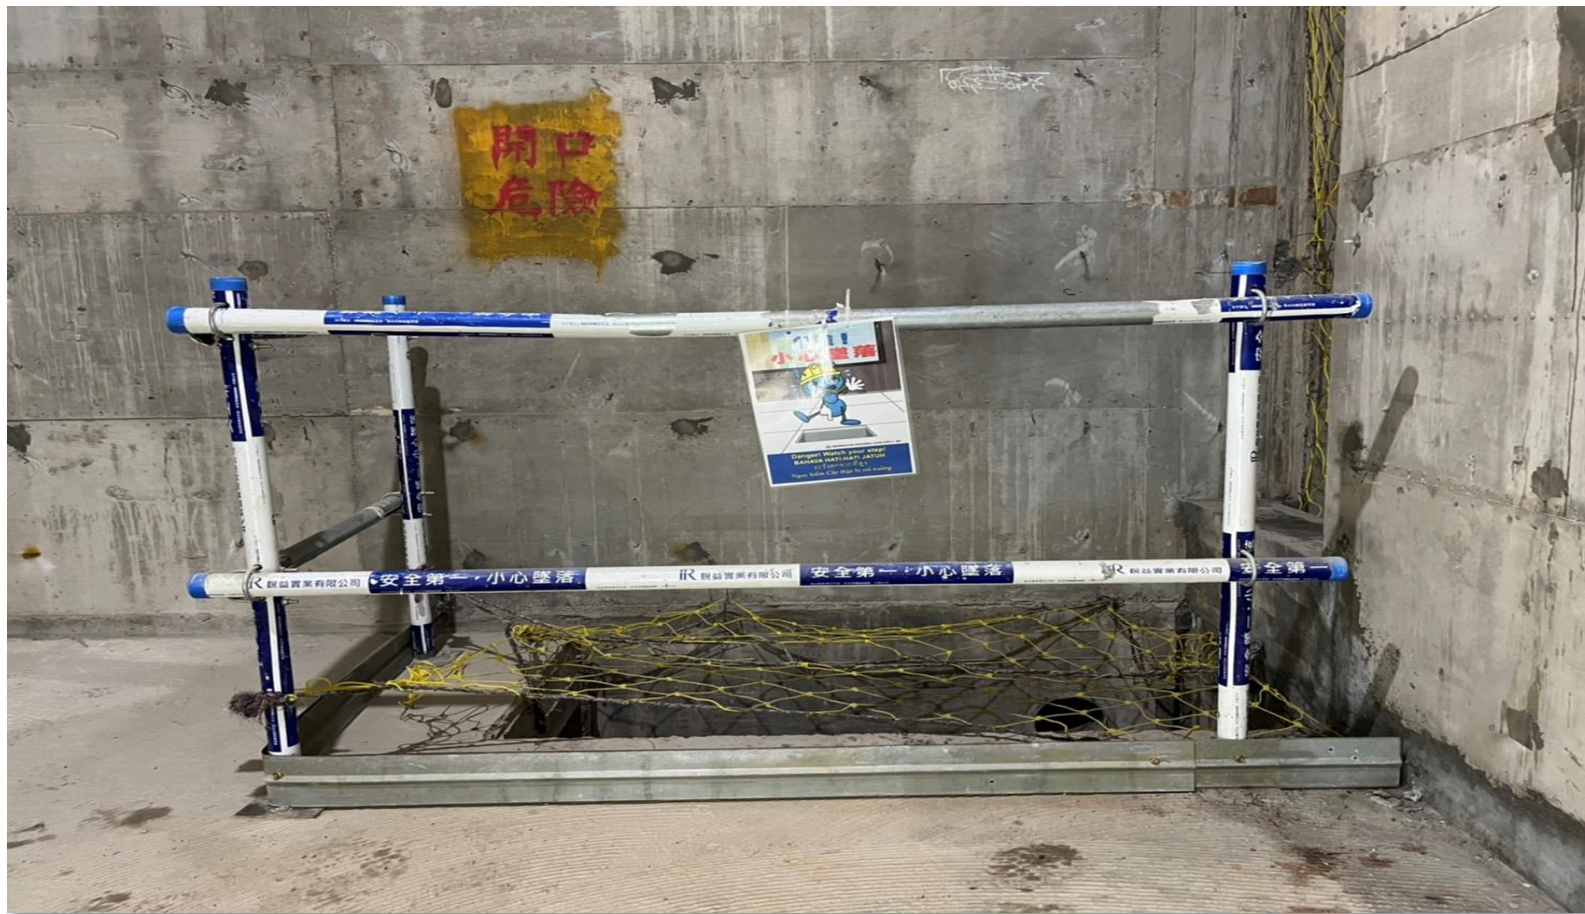
## 2.管道間防墜設施照片

管道間防墜設施合格照片(設置合格護欄)

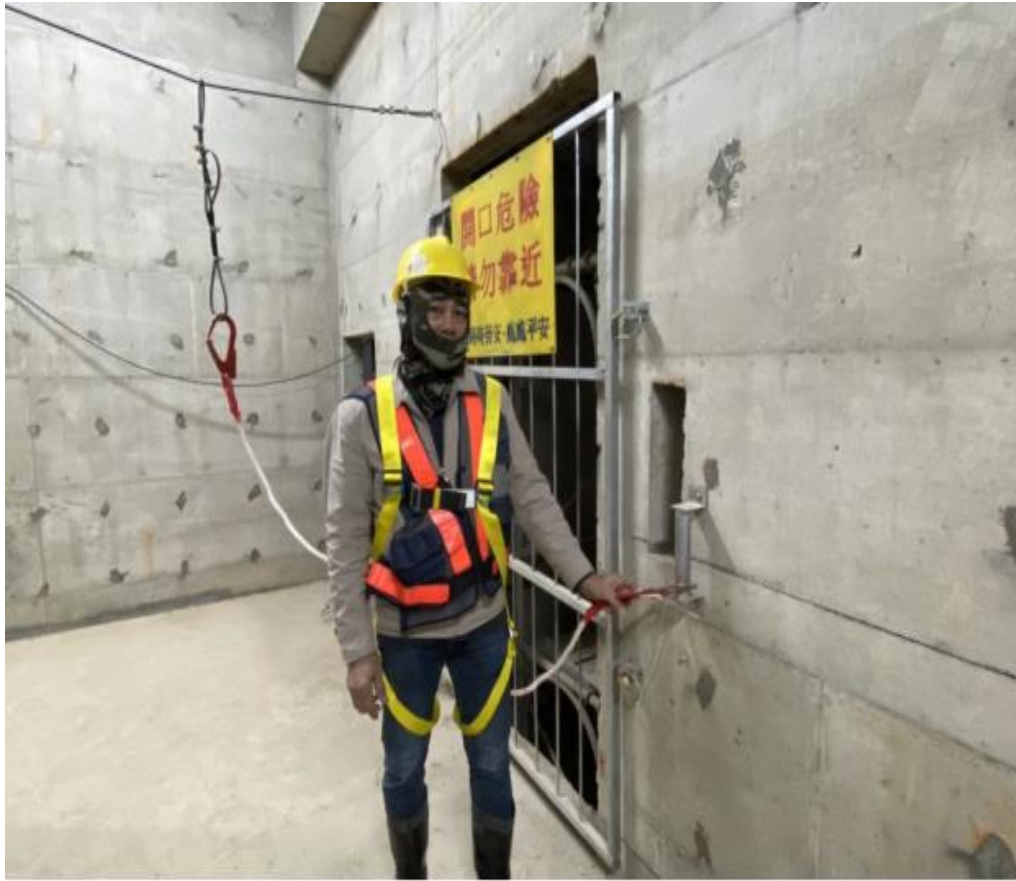
## 4. 電梯直井防墜設施照片

電梯直井防墜設施合格照片(設置柵門、上鎖及防止墜落之警告標示)

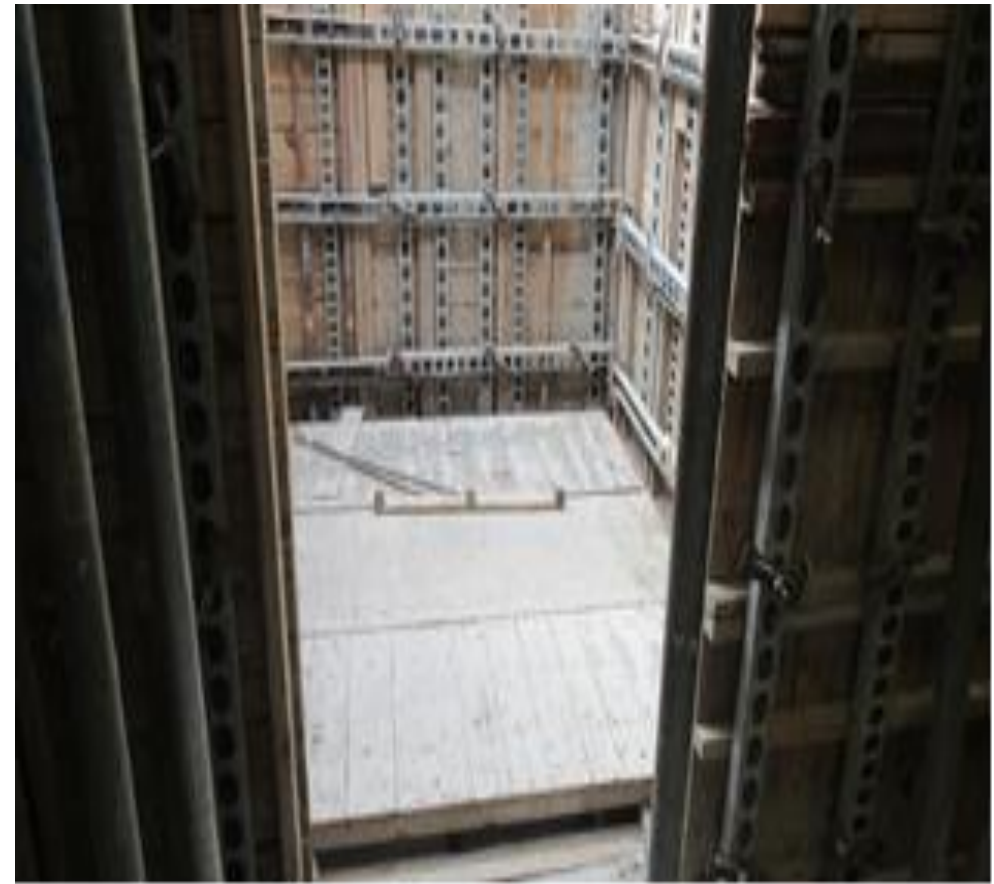
電梯直井防墜設施合格照片(電梯直井設置適當工作臺)

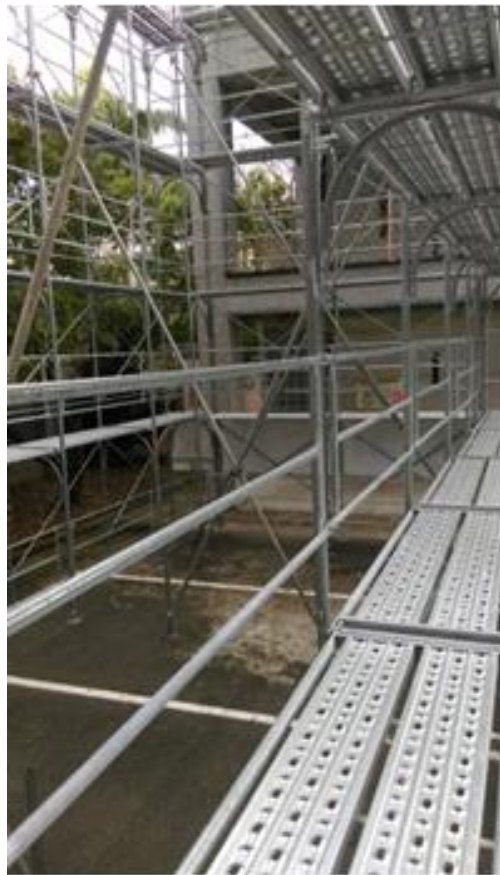
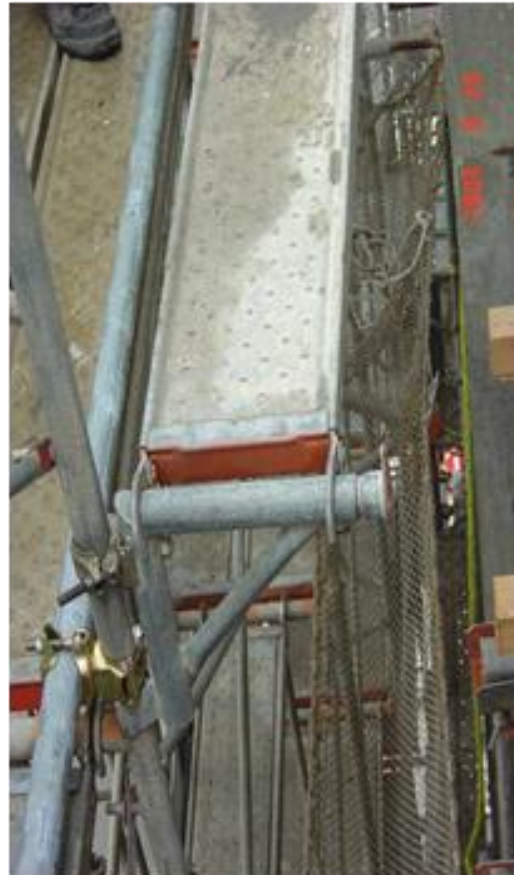
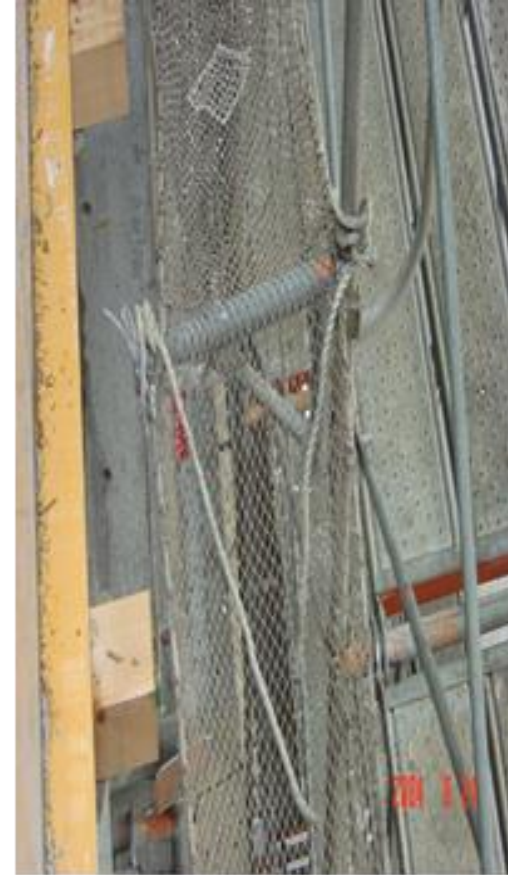
## 5.施工架防墜設施照片

施工架防墜設施合格照片(高度2公尺以上之施工架工作臺與構造物間之開口寬度超過20公分時，拆除前應依風險控制之先後順序規劃，採取內側水平構件、補助踏板或長條型防墜網等墜落防止設備。)
