地下二層補強位置結構平面圖

| 冠偉工程顧問有限公司<br>台灣分公司<br>電話: (02)2701-0234 | | 正<br>圖<br>樣<br>備 | | 山海觀大樓結構補強工程 | | 設計<br>總圖<br>DESIGNED BY<br>DBAWN BY | 校對<br>核准<br>CHECKED BY<br>APPROVED BY | 修正說明<br>DESCRIPTION | 修改日期<br>DATE | | 比例<br>PROPORTION | 圖<br>名 | 圖號<br>SHEET NO.<br>屋突二及屋頂層補強位置結構平面圖 | 圖號<br>DRAWING NO.<br>S1-19 |

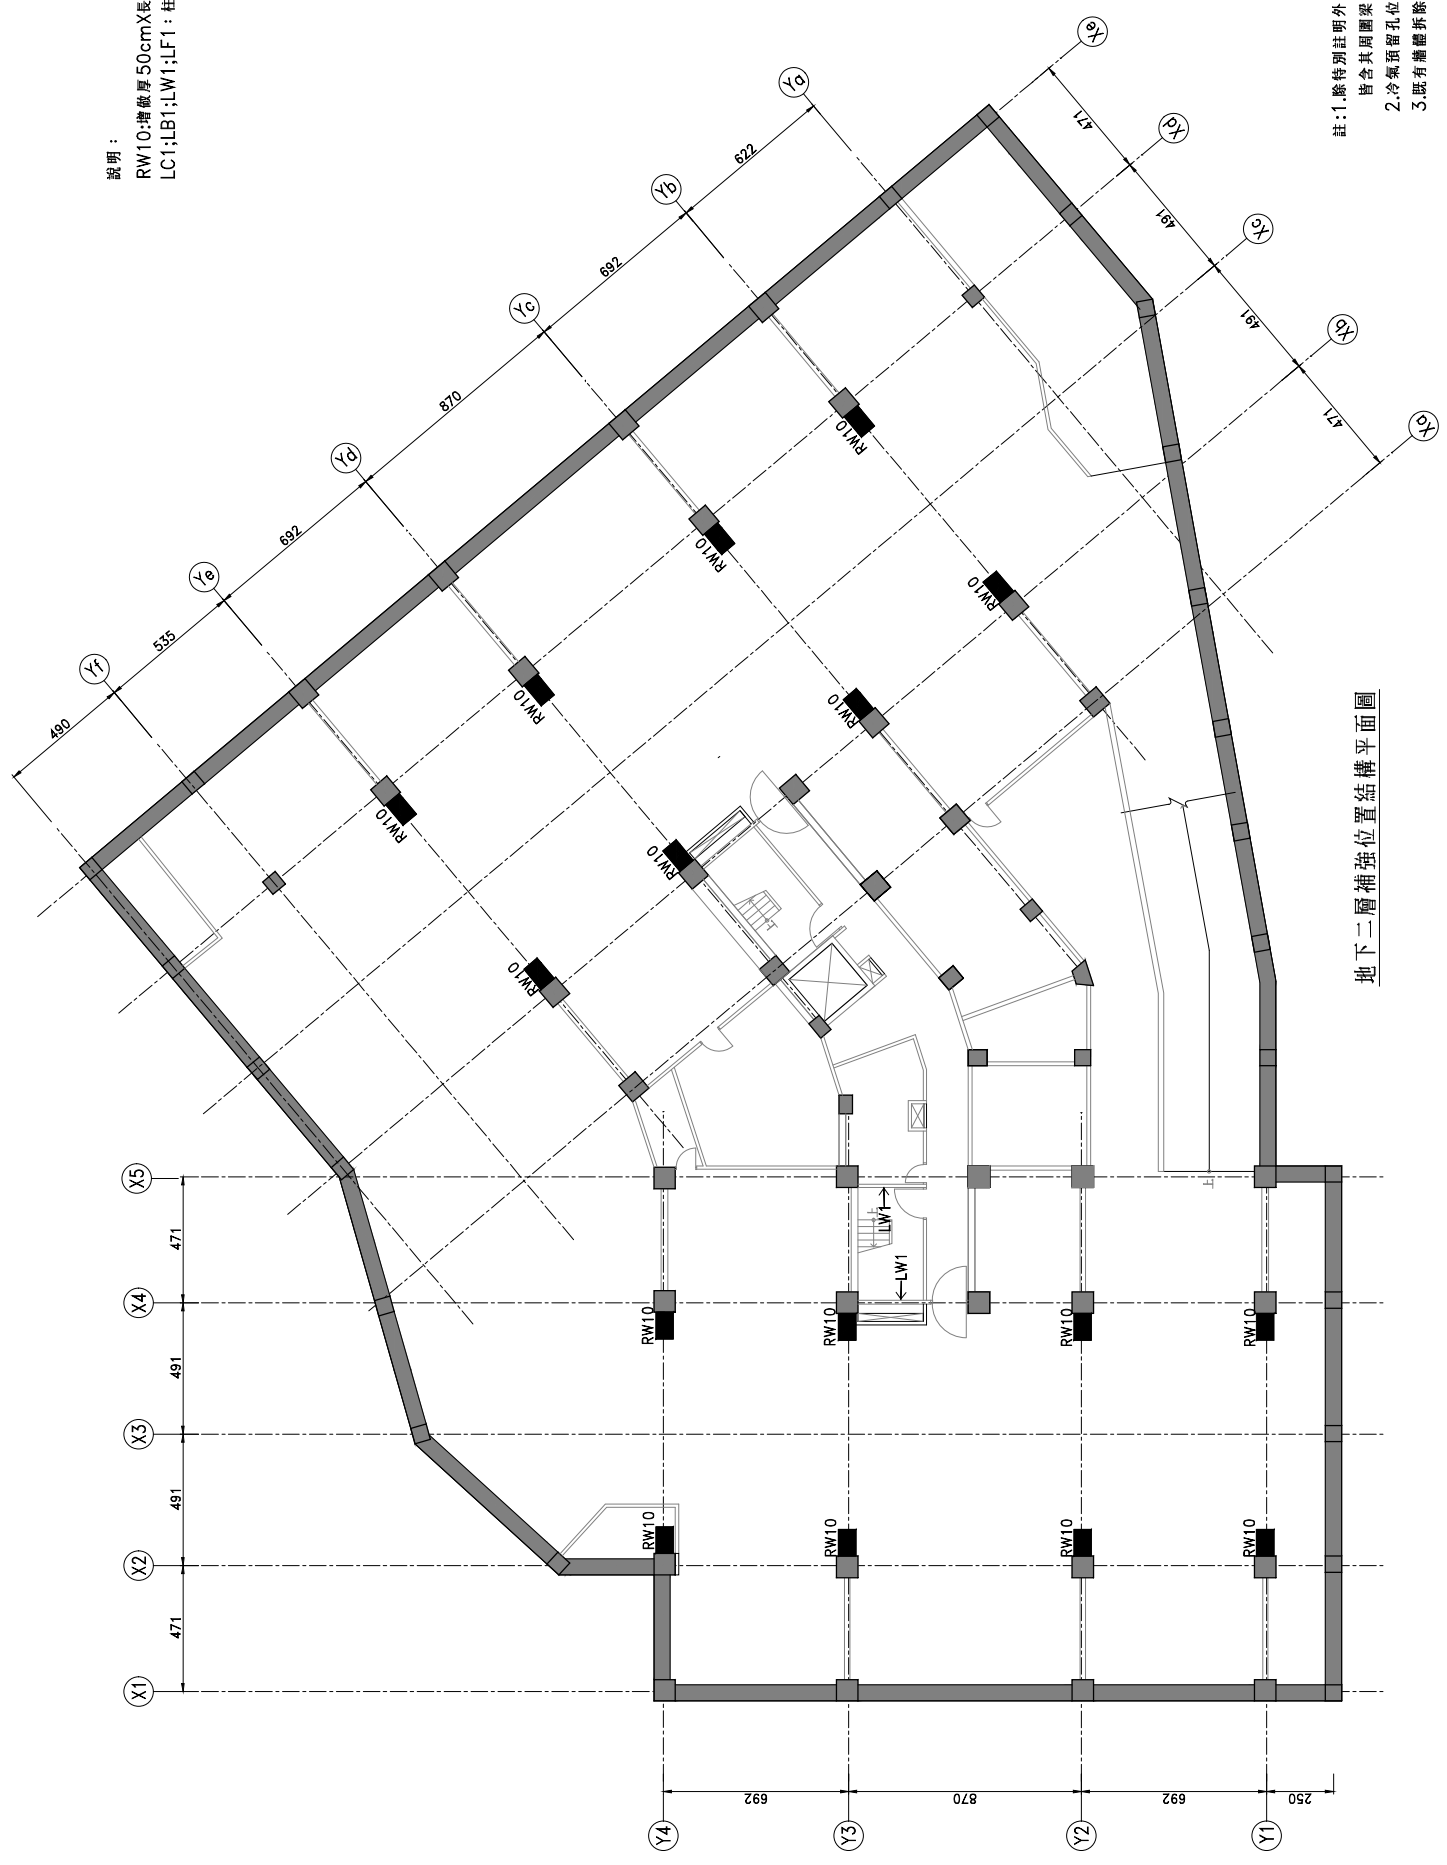
RW10:增做厚50cmX長100cm RC牆  
LC1:LB1;LW1;LF1:柱、梁、牆、地坪局部修復

- 註:1.除特別註明外,所有RW及LW開頭標示之牆修復,皆含其周圍梁柱之修補。  
2.冷氣預留孔位置詳建築圖。  
3.既有牆體拆除保留既有鋼筋以減少植筋。

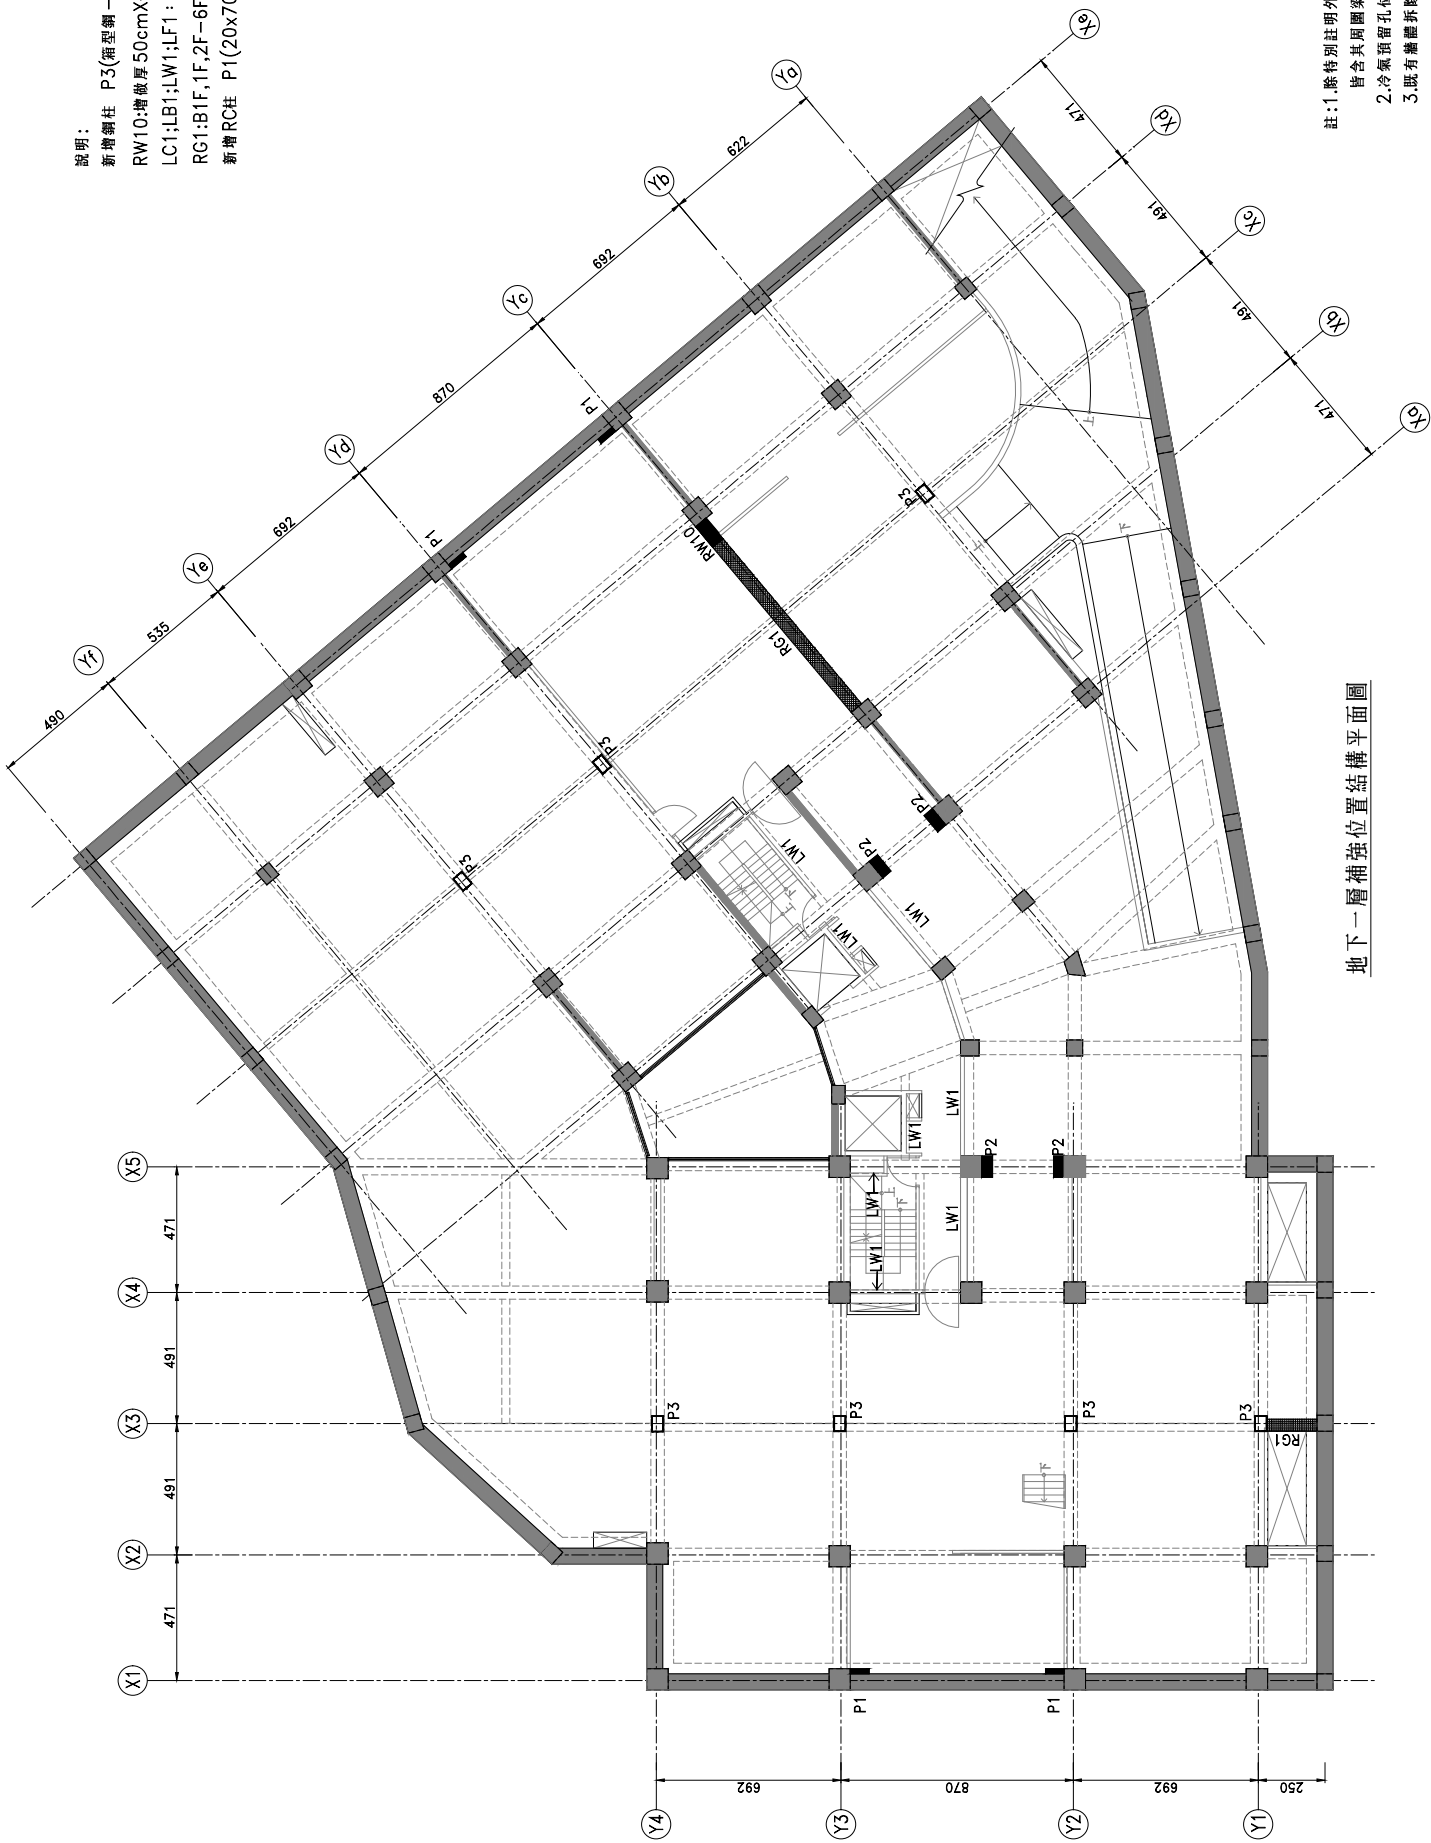
地下一層補強位置結構平面圖

- 新增鋼柱 P3(細型鋼 -600x450x25)
- RW10:增做厚50cmX長100cm RC牆
- LC1:LB1;LW1;LF1:柱、梁、牆、地坪局部修復
- RG1:B1F,1F,2F-6F及9F梁採9mm鋼板包覆
- 新增RC柱 P1(20x70): P2(70x40)

- 註:1.除特別註明外,所有RW及LW開頭標示之牆修復,皆含其周圍梁柱之修補。  
2.冷氣預留孔位置詳建築圖。  
3.既有牆體拆除保留既有鋼筋以減少植筋。

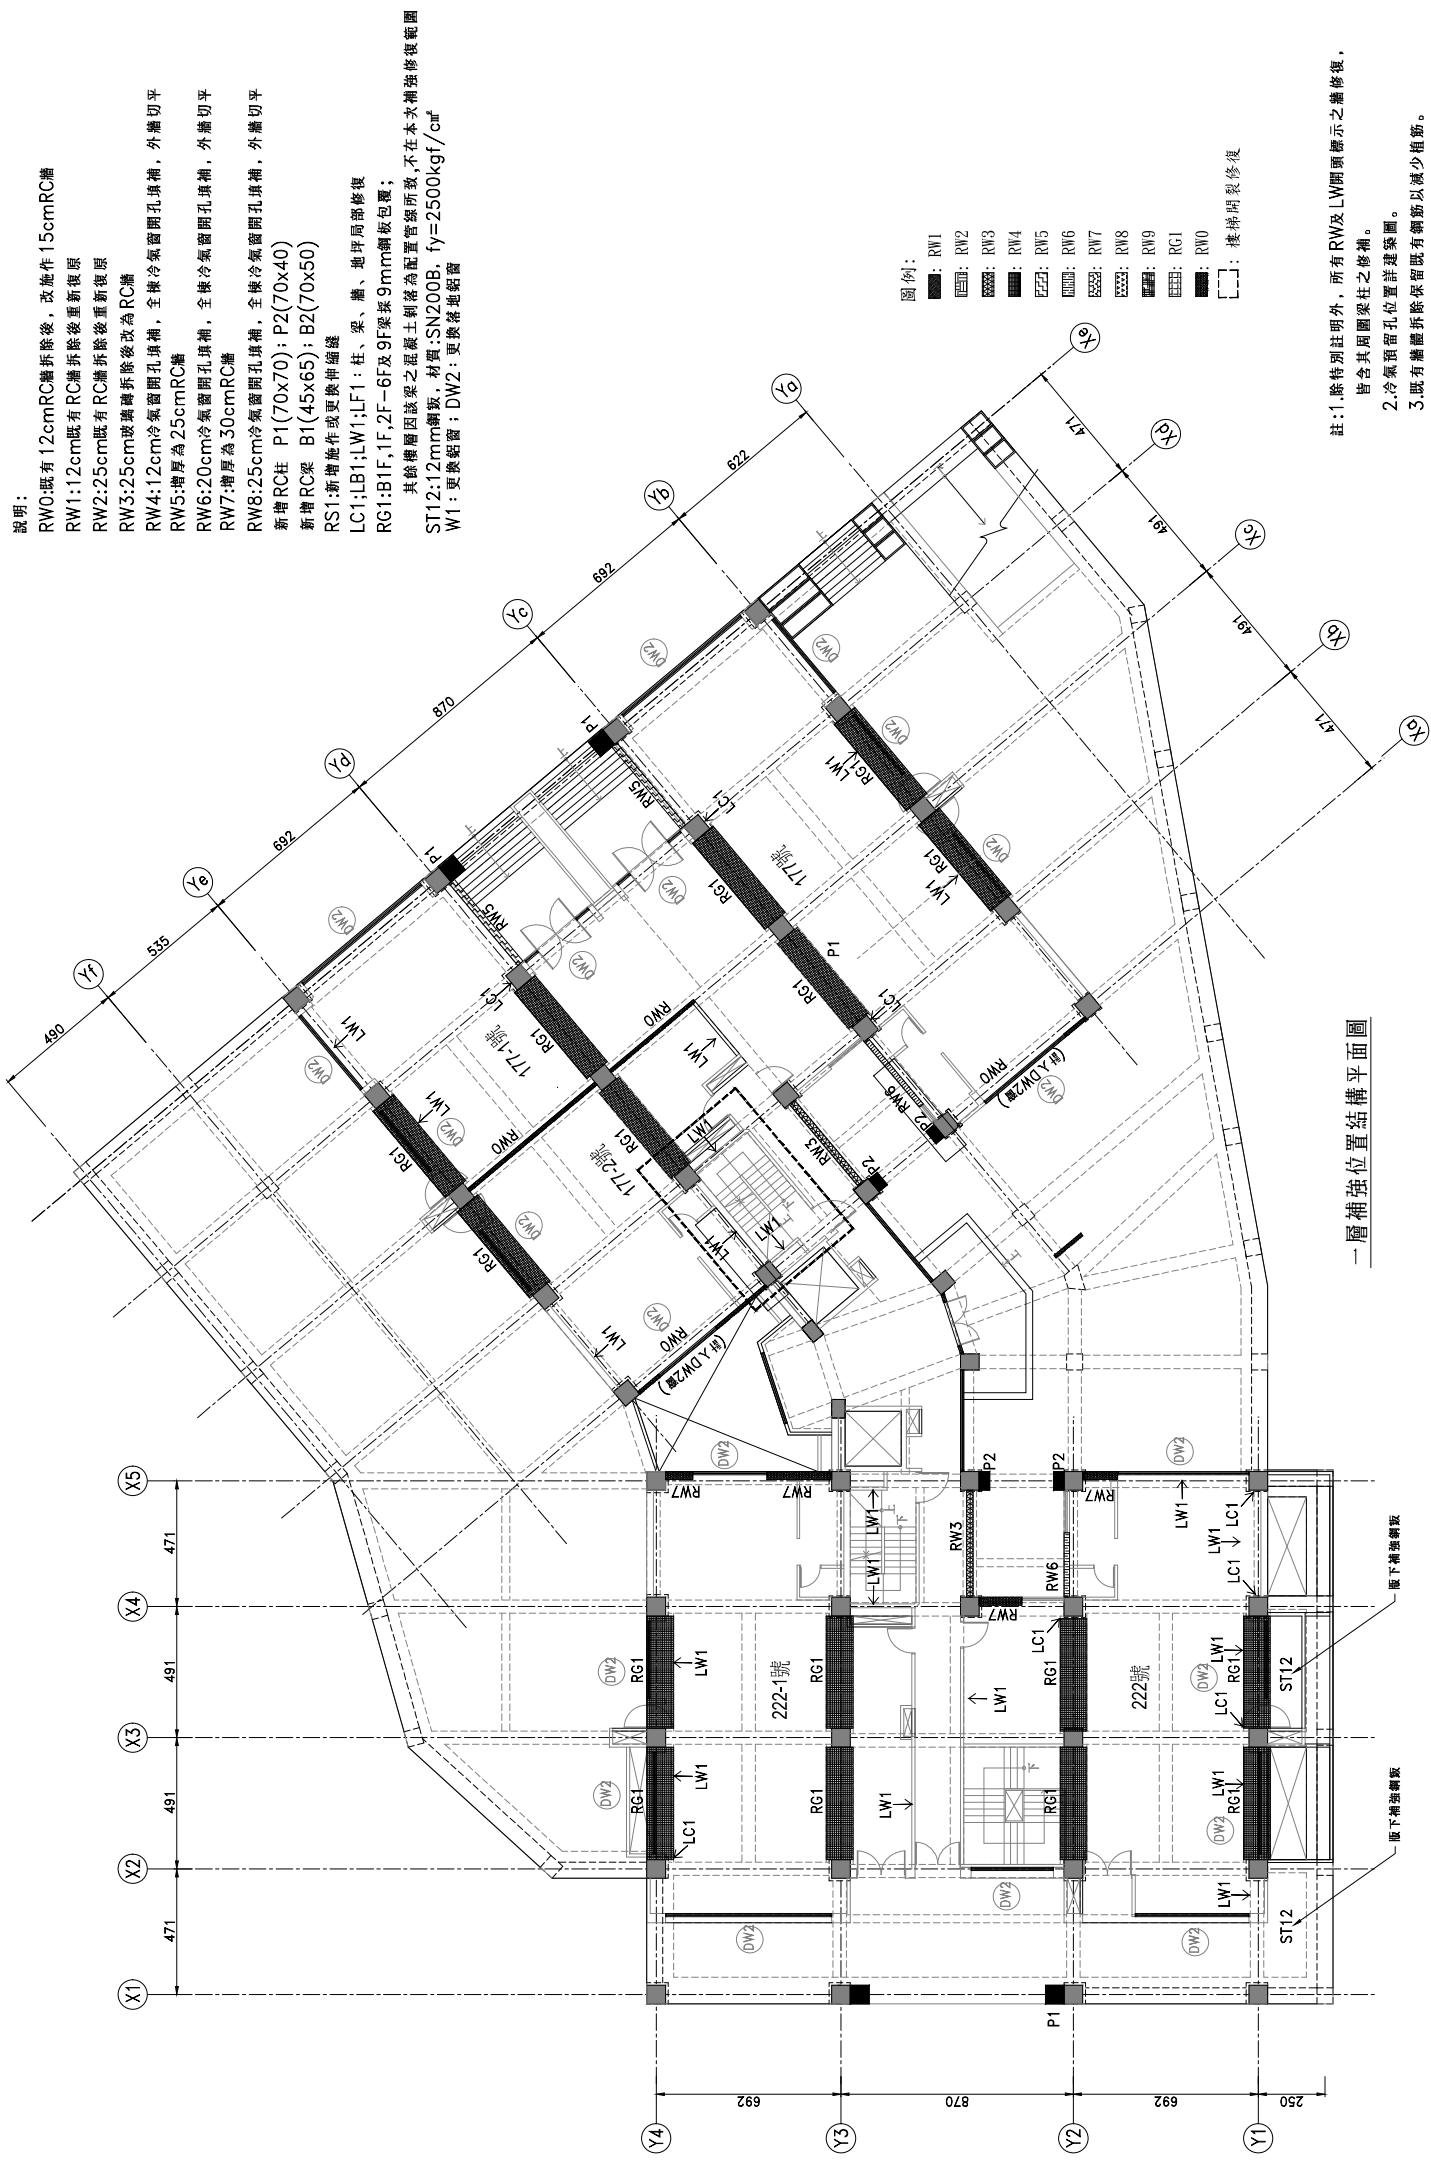
一層補強位置結構平面圖

說明：  
RW0:既有12cmRC牆拆除後，改施作15cmRC牆  
RW1:12cm既有RC牆拆除後重新復原  
RW2:25cm既有RC牆拆除後重新復原  
RW3:25cm玻璃磚拆除後改為RC牆  
RW4:12cm冷氣窗圍孔填補，全棟冷氣窗圍孔填補，外牆切平  
RW5:增厚為25cmRC牆  
RW6:20cm冷氣窗圍孔填補，全棟冷氣窗圍孔填補，外牆切平  
RW7:增厚為30cmRC牆  
RW8:25cm冷氣窗圍孔填補，全棟冷氣窗圍孔填補，外牆切平  
RW9:25cm冷氣窗圍孔填補，全棟冷氣窗圍孔填補，外牆切平  
RW10:25cm冷氣窗圍孔填補，全棟冷氣窗圍孔填補，外牆切平  
新增RC柱 P1(70x70); P2(70x40)  
新增RC梁 B1(45x65); B2(70x50)  
RS1:新增施作或更換伸縮縫  
LC1:LB1; LW1; LF1:柱、梁、牆、地坪局部修復  
RG1:B1F,1F,2F-6F及9F梁採9mm鋼板包覆;  
ST12:12mm鋼板，材質:SN200B, fy=2500kgf/cm<sup>2</sup>  
W1:更換鉛窗; DW2:更換落地鉛窗

註:1.除特別註明外，所有RW及LW圍頭顯示之牆修復，皆含其周圍梁柱之修補。  
2.冷氣窗圍孔位置詳建築圖。  
3.既有牆體拆除保留既有鋼筋以減少植筋。

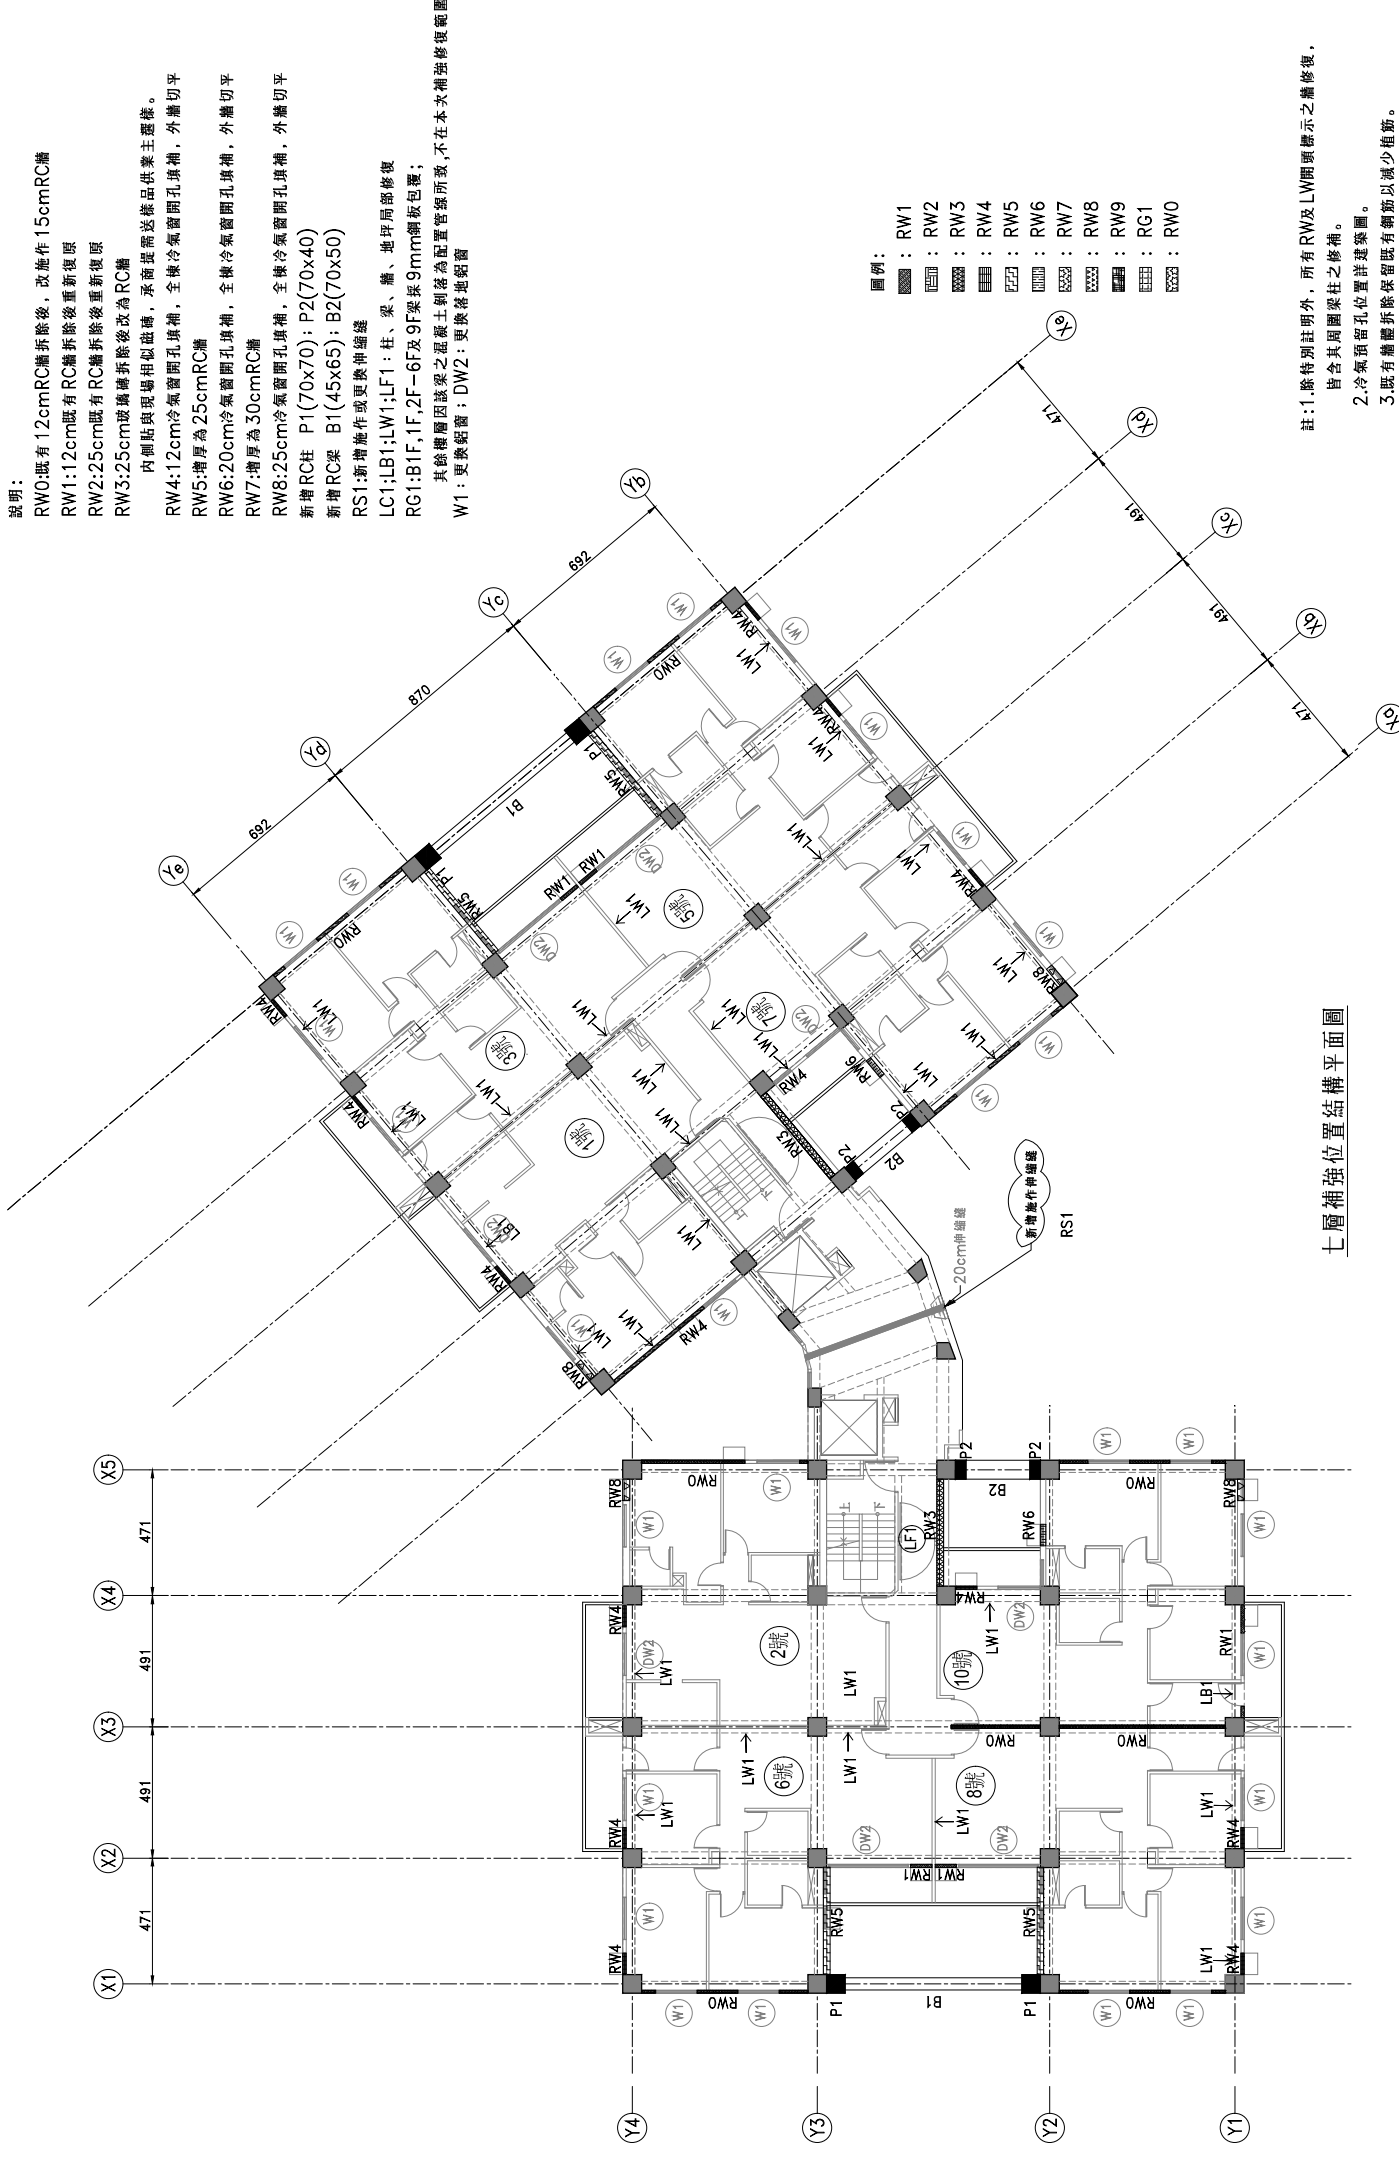
七層補強位置結構平面圖

註:1.除特別註明外，所有RW及LW開頭標示之牆修復，皆含其周圍梁柱之修補。  
2.冷氣預留孔位置詳建築圖。  
3.既有牆體拆除保留既有鋼筋以減少植筋。

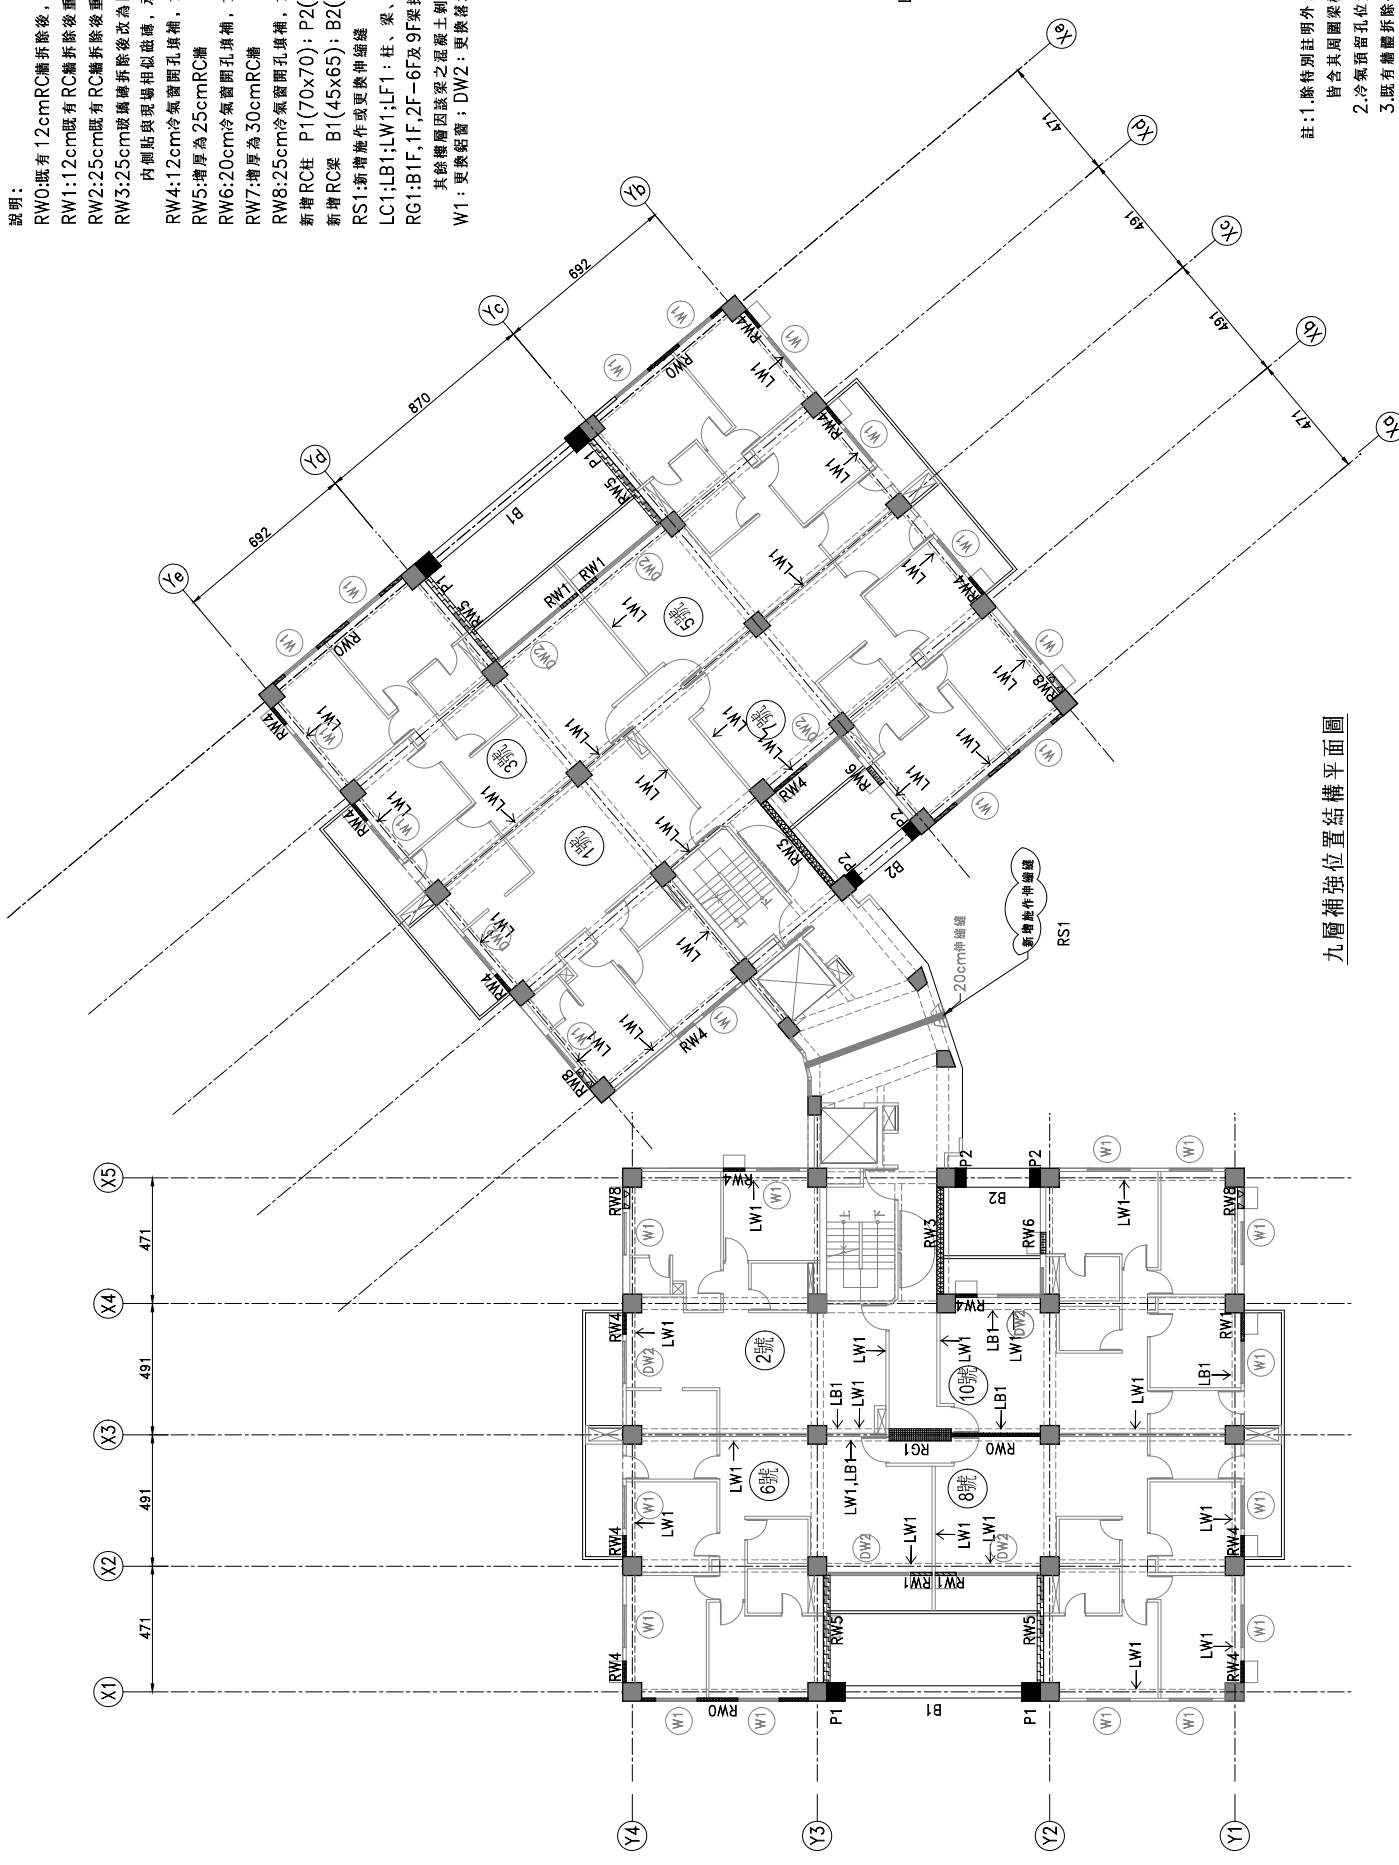
九層補強位置結構平面圖

- 圖例：
- RW1 : RW1
  - RW2 : RW2
  - RW3 : RW3
  - RW4 : RW4
  - RW5 : RW5
  - RW6 : RW6
  - RW7 : RW7
  - RW8 : RW8
  - RW9 : RW9
  - RG1 : RG1
  - RW0 : RW0

註：1.除特別註明外，所有RW及LW開頭標示之牆修復，皆含其周圍梁柱之修補。  
2.冷氣預留孔位置詳建築圖。  
3.既有牆體拆除保留既有窗節以減少植筋。

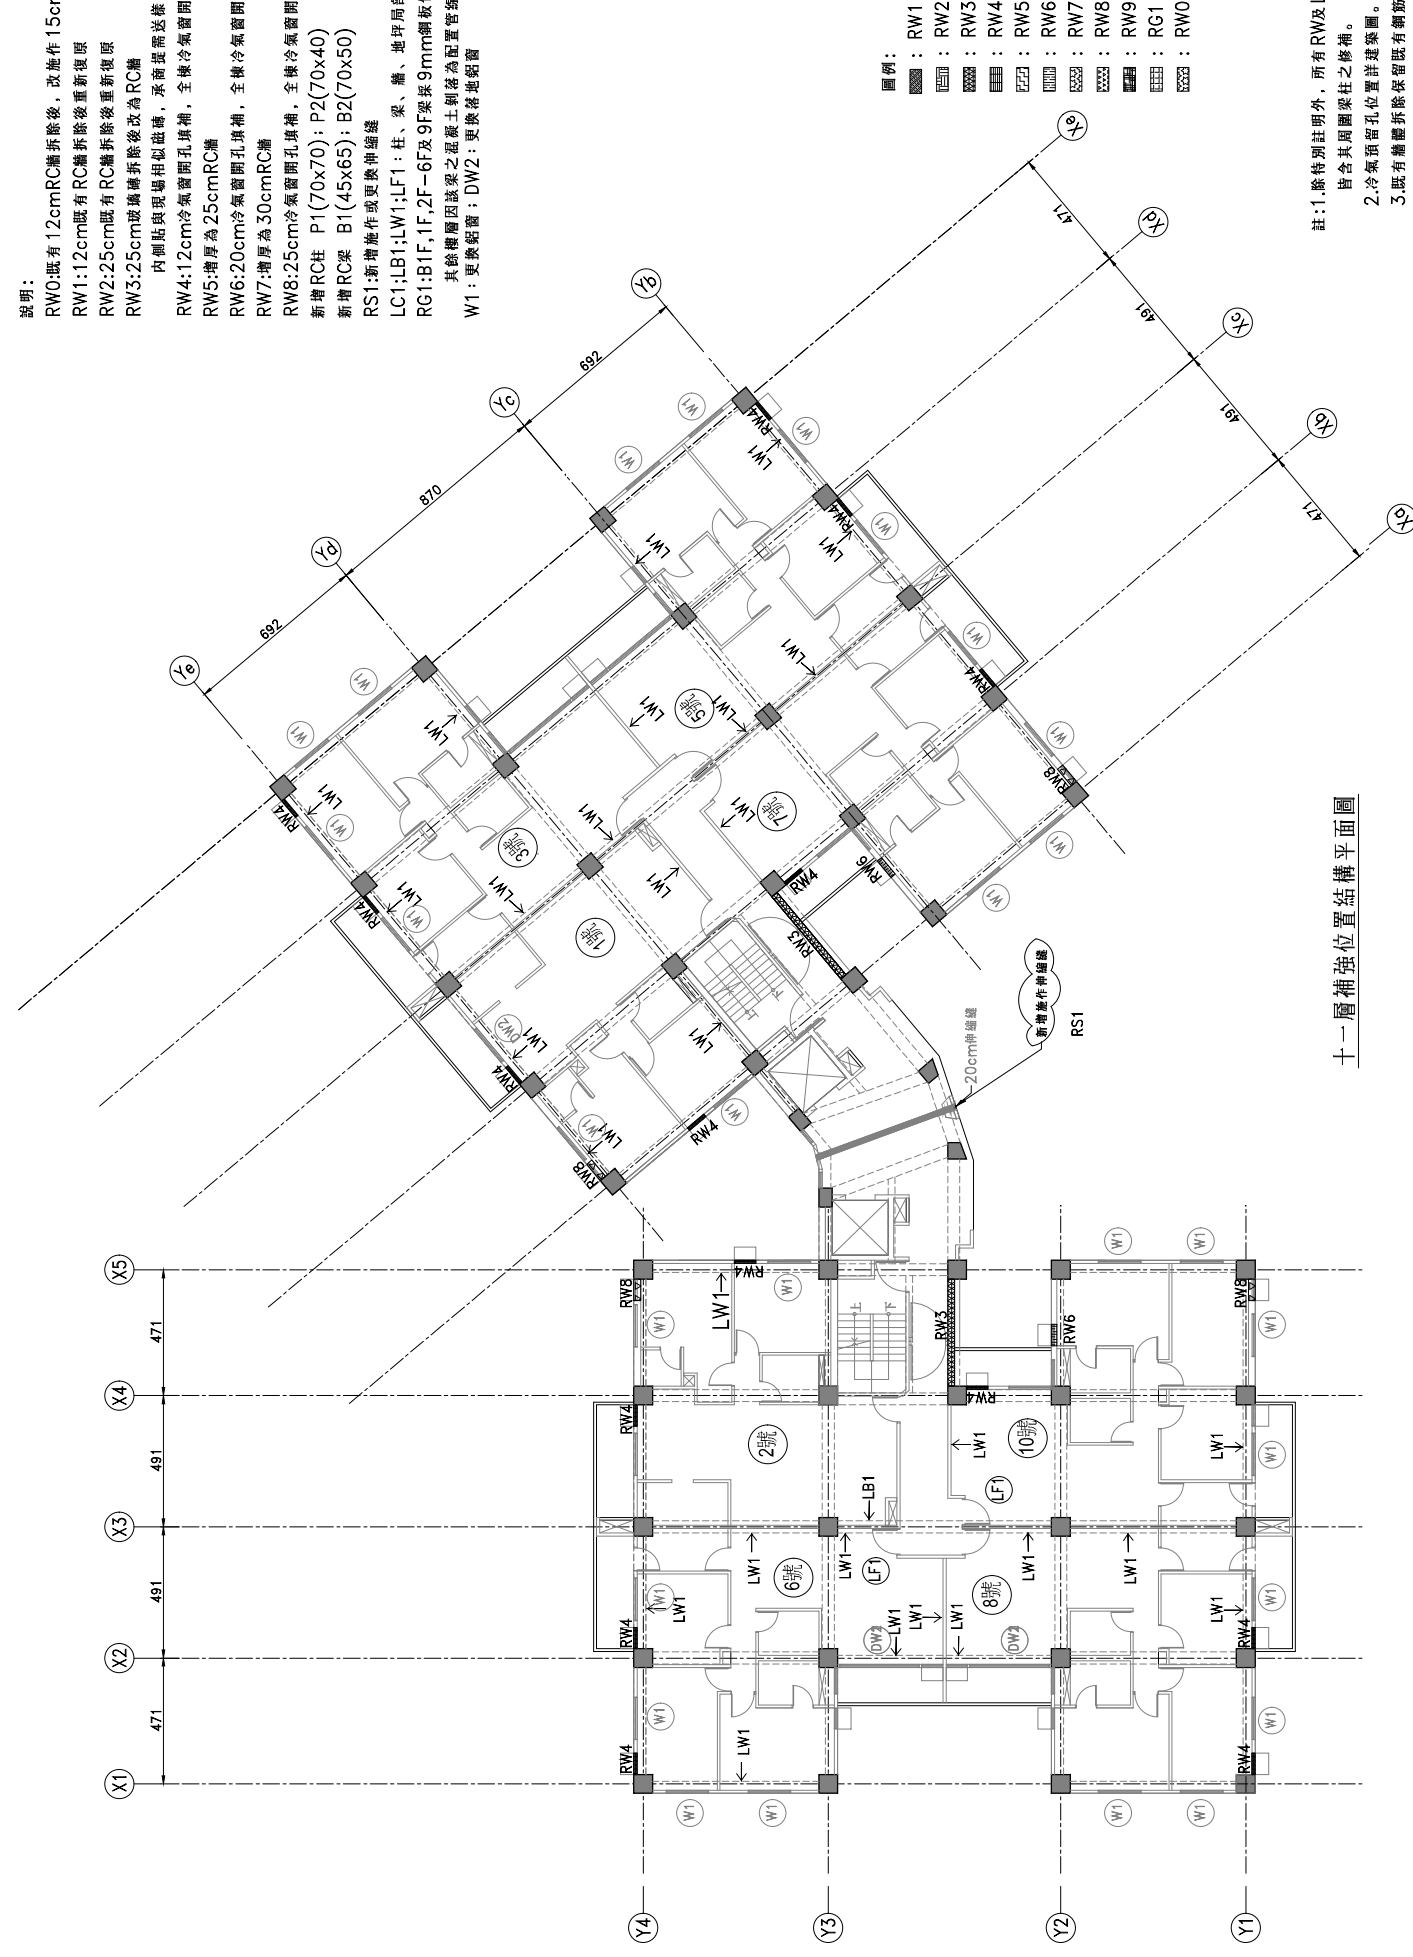
十一層補強位置結構平面圖

註:1.除特別註明外,所有RW及LW開頭標示之牆修復,皆含其周圍梁柱之修補。

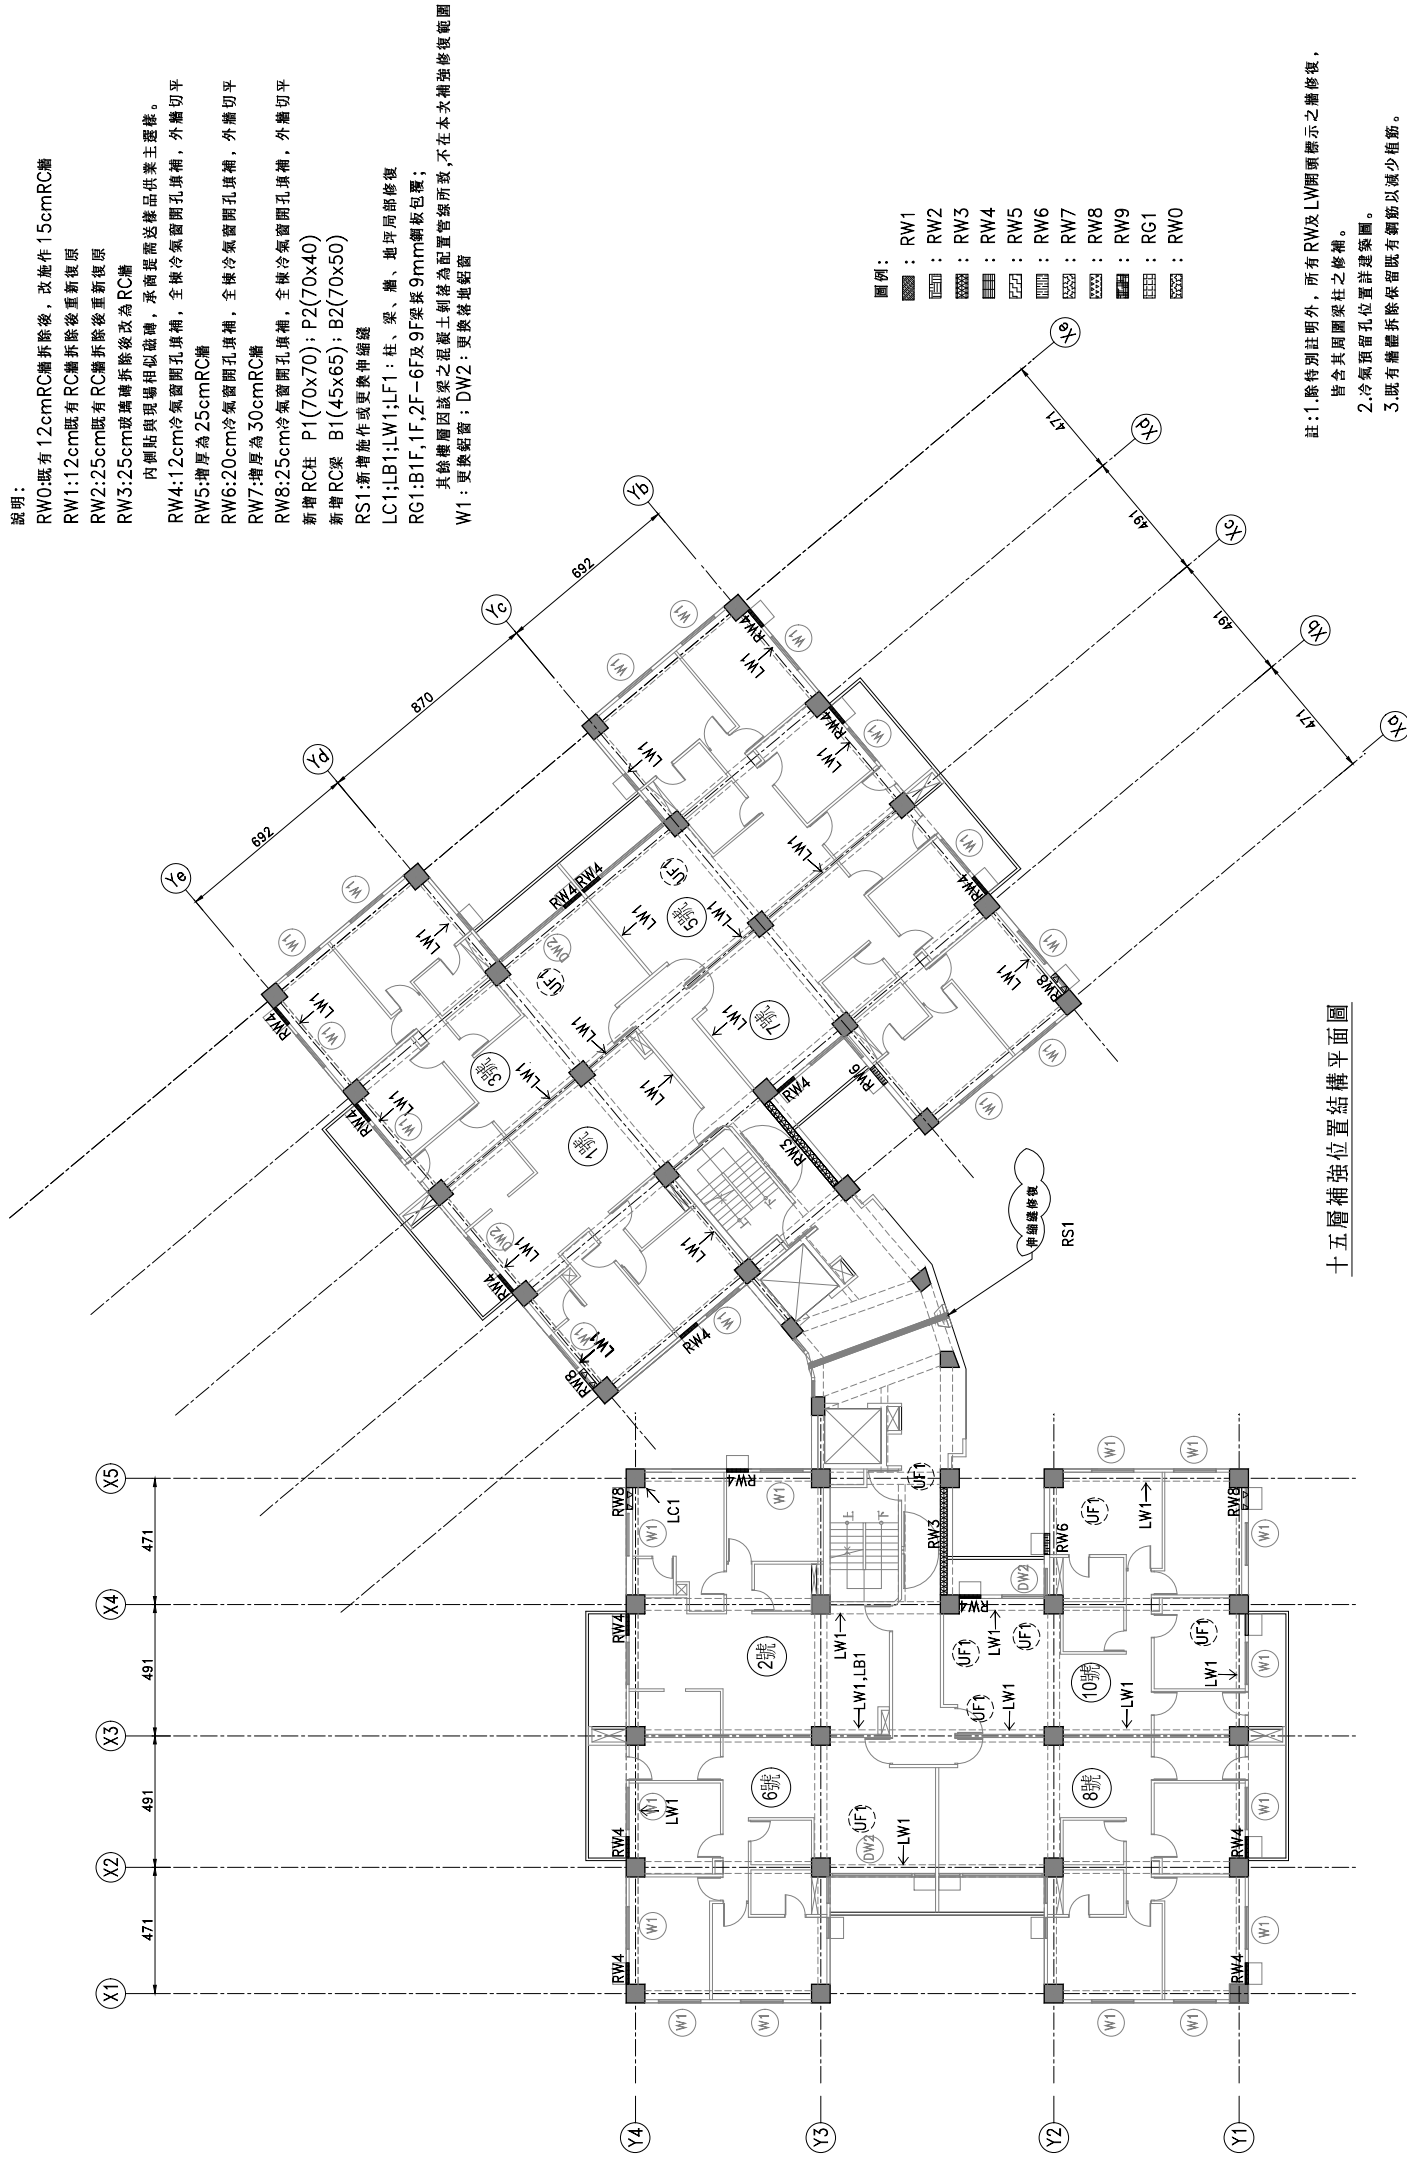
十五層補強位置結構平面圖

- RW0: 既有 12cm RC 牆拆除後，改施作 15cm RC 牆
- RW1: 12cm 既有 RC 牆拆除後重新復原
- RW2: 25cm 既有 RC 牆拆除後重新復原
- RW3: 25cm 玻璃磚拆除後改為 RC 牆
- 內側貼與現場相似磁磚，承商提供送樣品供業主選擇。
- RW4: 12cm 冷氣窗開口填補，全棟冷氣窗開口填補，外牆切平
- RW5: 增厚為 25cm RC 牆
- RW6: 20cm 冷氣窗開口填補，全棟冷氣窗開口填補，外牆切平
- RW7: 增厚為 30cm RC 牆
- RW8: 25cm 冷氣窗開口填補，全棟冷氣窗開口填補，外牆切平
- 新增 RC 柱 P1(70x70)；P2(70x40)
- 新增 RC 梁 B1(45x65)；B2(70x50)
- RS1: 新增施作或更換伸縮縫
- LC1: LB1; LW1; LF1: 柱、梁、牆、地坪局部修復
- RG1: B1F, 1F, 2F-6F 及 9F 梁採 9mm 鋼板包覆；
- 其餘構件因該處之混凝土鋼筋為配置管線所致，不在本文補強修復範圍
- W1: 更換鋁窗；DW2: 更換落地鋁窗

註：1. 除特別註明外，所有 RW 及 LW 開頭顯示之牆修復，皆含其周圍梁柱之修補。  
2. 冷氣預留孔位置詳建築圖。  
3. 既有牆體拆除後保留既有鋼筋以減少植筋。

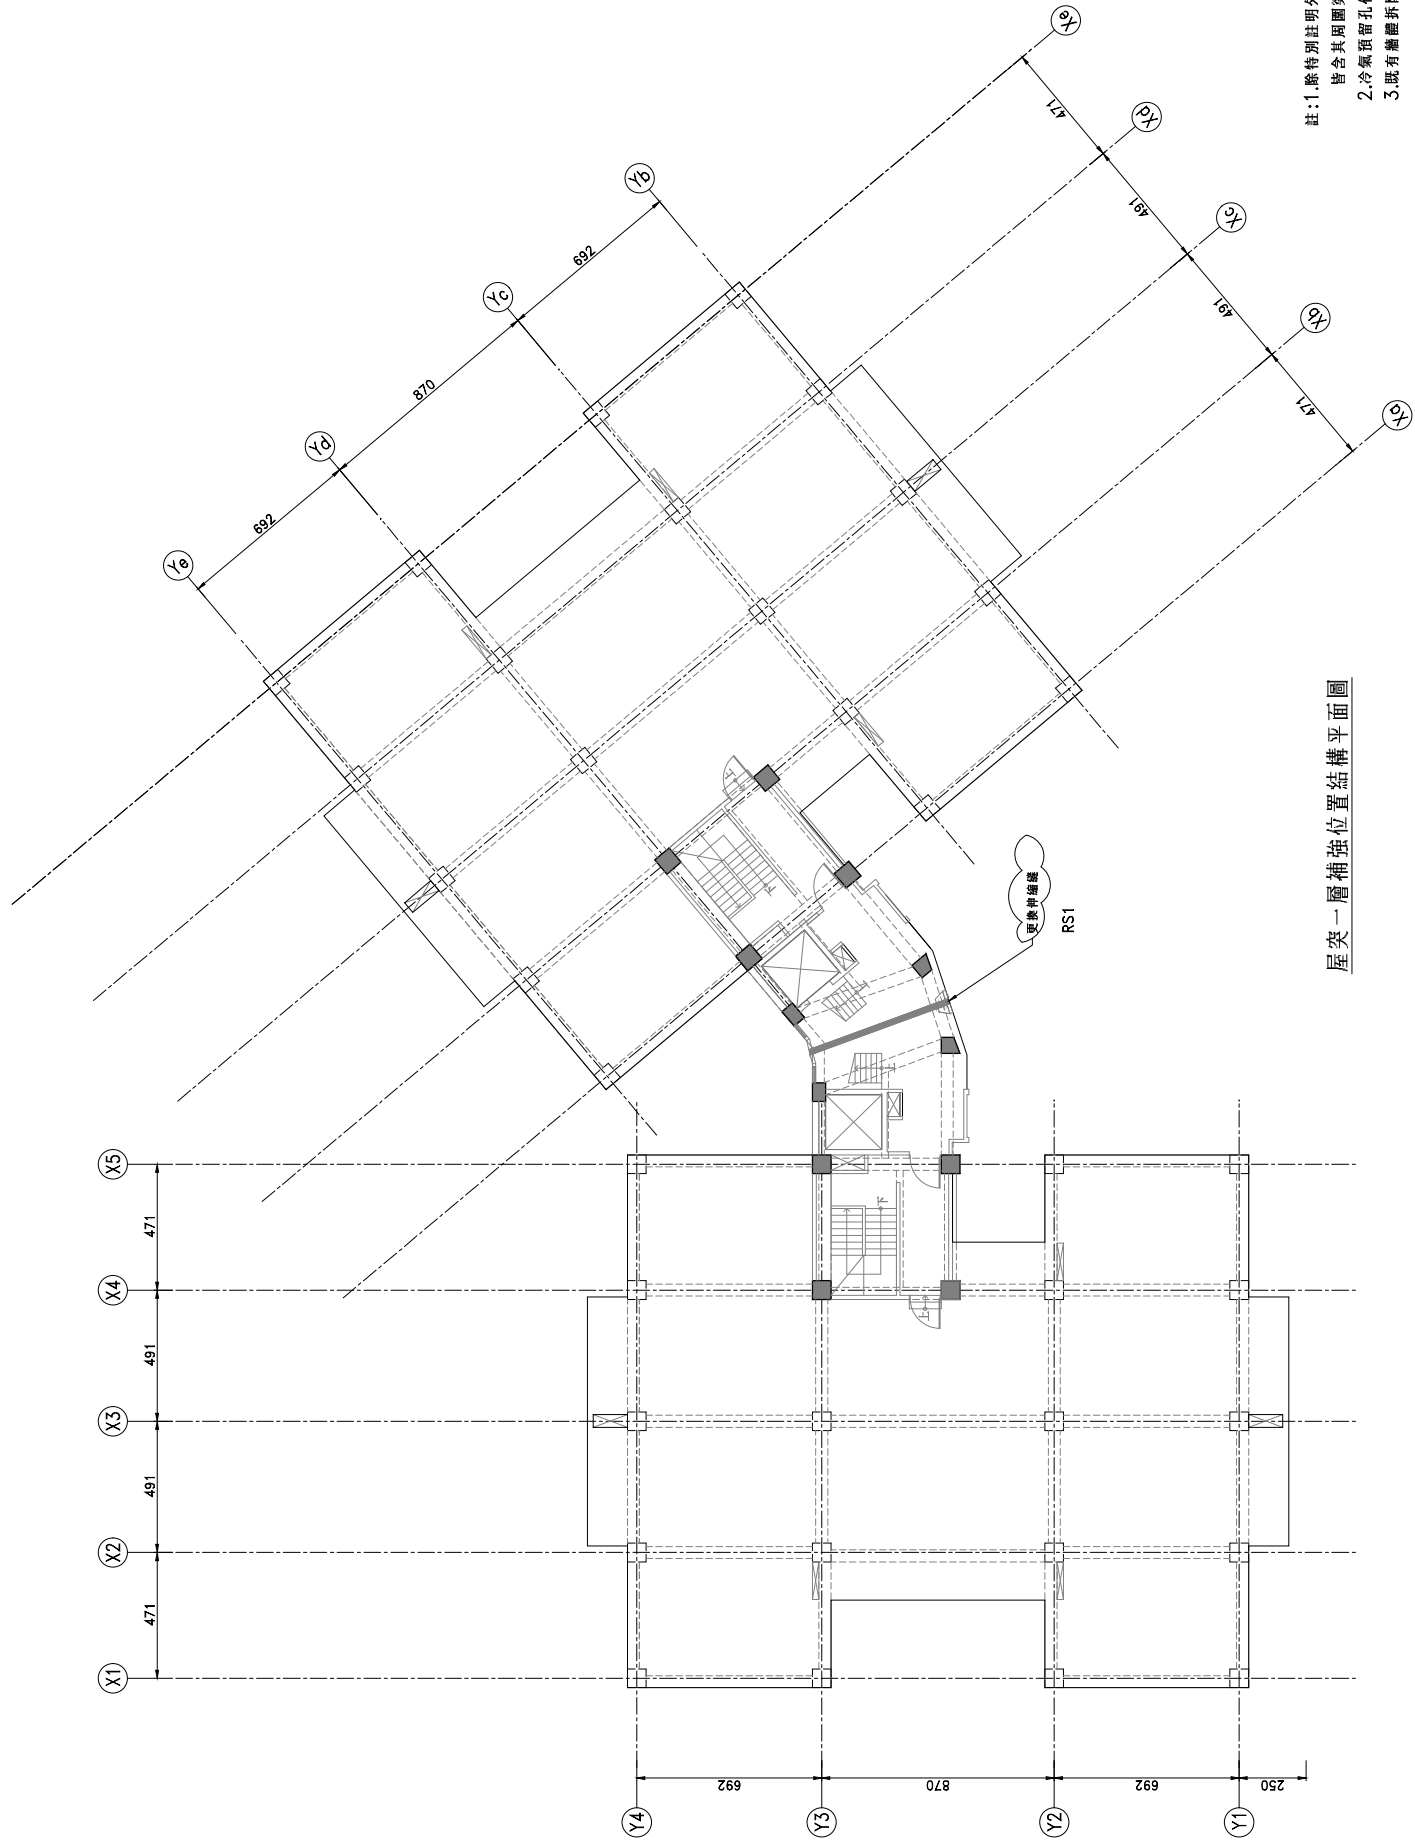
屋突一層補強位置結構平面圖

- 註:1.除特別註明外,所有RW及LW開頭標示之牆修復,皆含其周圍梁柱之修補。  
2.冷氣預留孔位置詳建築圖。  
3.既有牆體拆除保留既有鋼筋以減少植筋。
