內政部國土管理署 函

主旨：檢送「113年~114年下水道工程職災案例彙編」1冊，請查照。

113 年~114 年下水道工程職災案例彙編

內政部國土管理署
中華民國 115 年 10 月

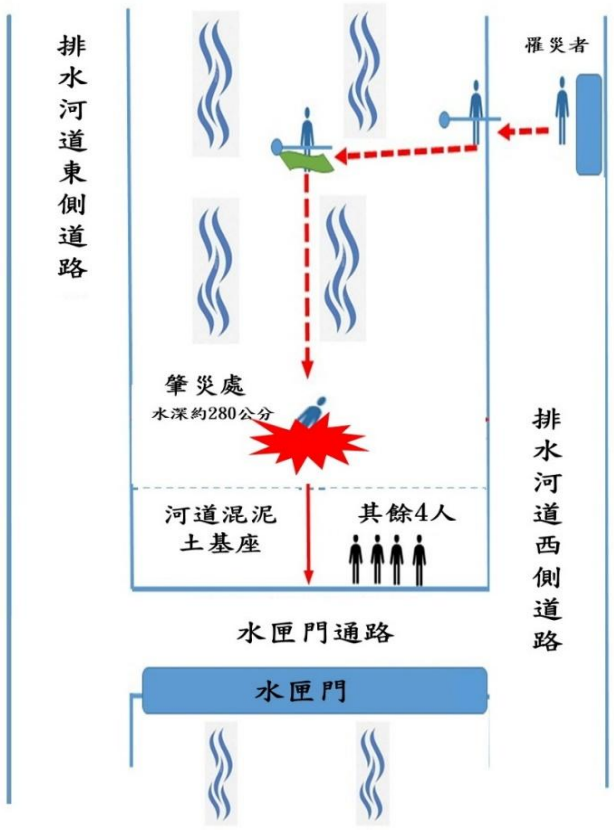
圖 2.1-2 臺南市安南區抽水站大排水溝溺斃災害現場示意圖

113 年 5 月 6 日臺南市安南區進行「113 年度臺南市水門抽水站代操作與維護工作及機電整修-溪南區(第 3 標)」工程。(原)事業單位管理主管陳員騎乘機車上班途經淵中 4 號水閘門，看見水閘門前方本淵寮排水河道(以下簡稱排水河道)有水草堆滯情形，陳員因考慮當日潮汐情形，計畫下午退潮水位較低時再派員清理排水河道中堆滯水草，當日 14 時許，陳員交代該公司水門維護組長林員(罹災者)召集水門維護組員，將排水河道堆滯水草清除。林員(罹災者)隨即帶領水門維護組員林員、洪員、潘員、毛員等共 5 人開始清除水草工作，其中除林員(罹災者)外其餘 4 人均站於淵中 4 號水閘門前方河道混凝土基座上(該區域水深約 30 至 40 公分)從事水閘門前水草清除工作，林員(罹災者)則自排水河道西側道路距淵中 4 號水閘門約 118 公尺處路旁持伸縮撈網，未穿著救生衣、未使用水上動力船隻，跨越排水河道西側護堤走入水中朝排水河道中央漂浮水草方向靠近，此時管理主管陳員亦抵達現場，站立於淵中 4 號水閘門通路監視勞工作業，當時林員(罹災者)正以手持伸縮撈網橫推方式將排水河道中漂浮水草朝水門方向推去時，15 時 2 分許，陳員突然看見林員(罹災者)沉入排水河道水中掙扎，只剩雙手在水面揮動，陳員見狀立即呼叫在混凝土基座區域工作 4 人前往營救，但在混凝土基座區域工作 4 人因不黯水性，雖然以手中鐵桿靠近林員(罹災者)溺水處，惟無法救援成功，陳員立即請在場其他人員撥打 119 報案請求救援，消防人員抵達現場後以繩索將林員(罹災者)吊掛拉起至水閘門通路實施急救，當時林員(罹災者)已無呼吸心跳，經送醫不治死亡，有關災害現場如**圖 2.1-2** 所示。

1. 不安全狀況：於水上作業時未穿著救生衣，且未使用水上動力船隻。(職業安全衛生設施規則第 234 條第 1 款暨職業安全衛生法第 6 條第 1 項)
2. 不安全動作：無。

(一) 從事水上作業前，應評估作業區域之水深、水流、潮汐及作業環境，依作業特性配置適當之救生衣、水上作業設備及救生設備。

(二) 作業人員從事水上作業時，應確實穿著救生衣；並依作業環境及人員配置情形設置適當之監視及救援措施，避免作業人員於缺乏防護及救援條件下單獨作業。
