## 新北市府工務局 函

主旨：請貴公會轉知所屬會員參照勞動部推動113年「營造業墜  
落打擊年」之建築工地易發生墜落災害場所，張貼警語及  
加強實施每日巡查、每月檢討，以降低墜落職業災害發  
生，請查照。

# 營造業墜落打擊圖卡

## 建築工程繪製開口地圖

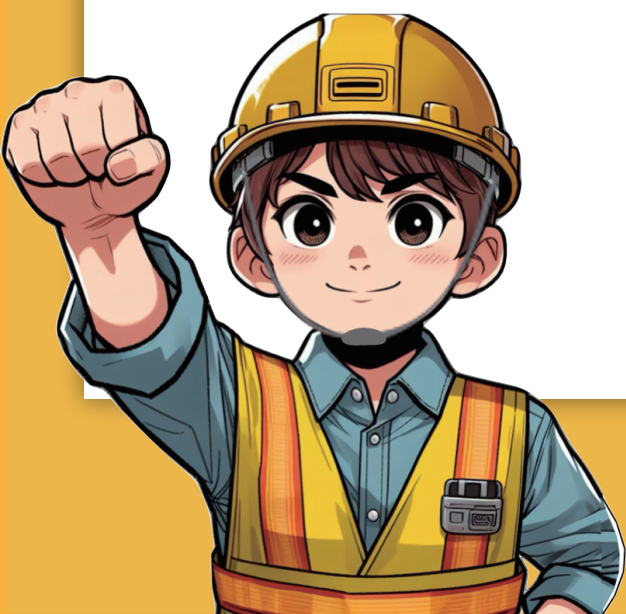
# 三大場所要注意

遇到屋頂、開口、施工架這三大場所要特別注意墜落災害，看看現場有沒有防墜設施。

註:包括電梯直井、管道間、樓板及樓梯等開口

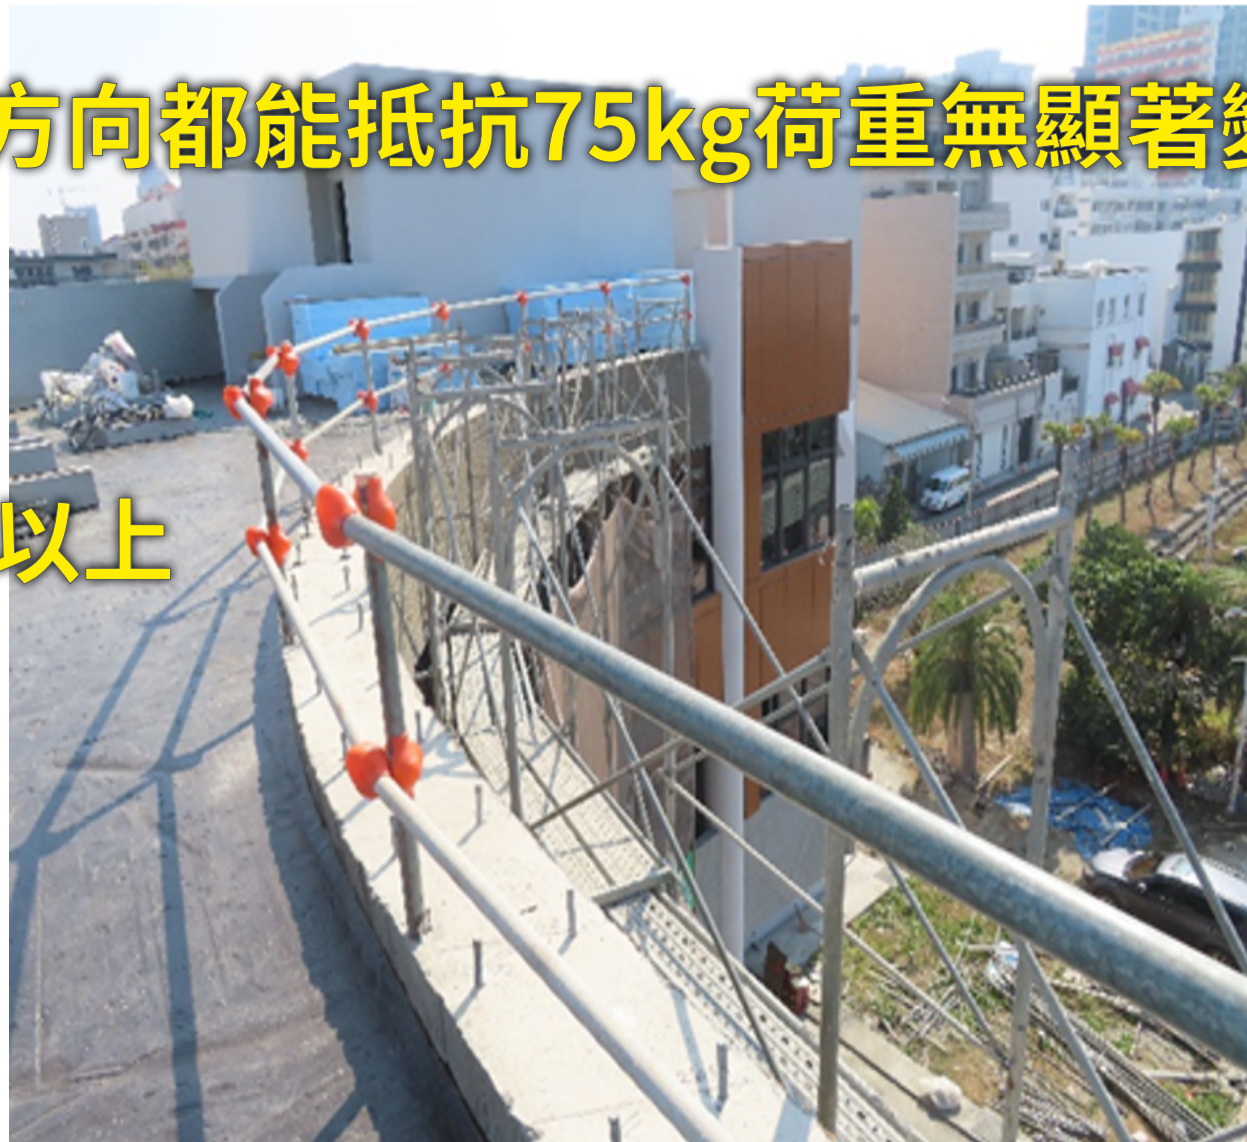
# 屋頂要有護欄

屋頂應設置臨時性護欄或永久性欄杆

任何方向都能抵抗75kg荷重無顯著變形

高度90cm以上

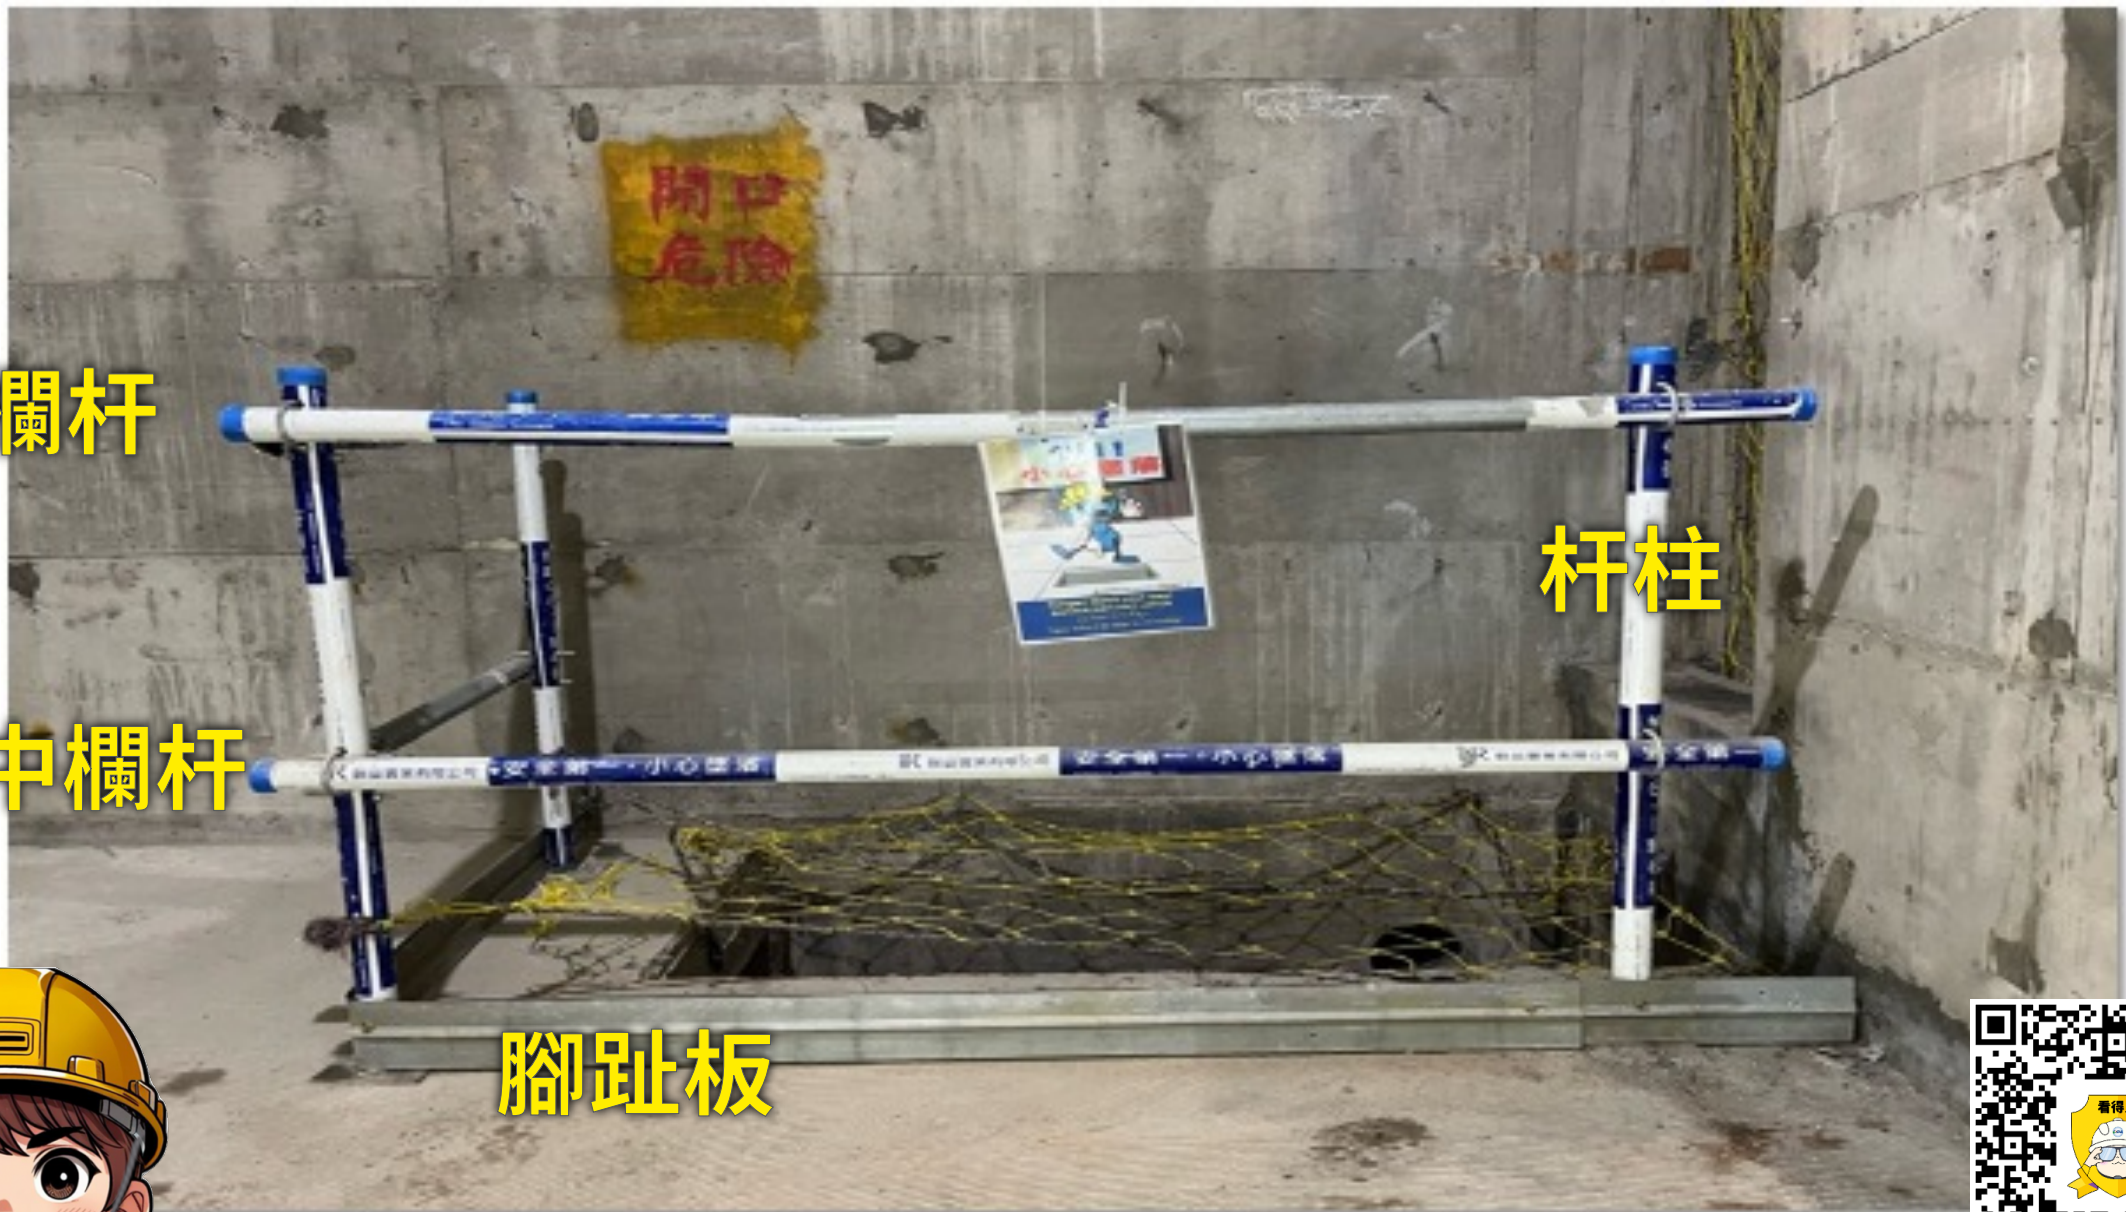
# 管道間開口要有護欄

上欄杆

杆柱

中欄杆

腳趾板

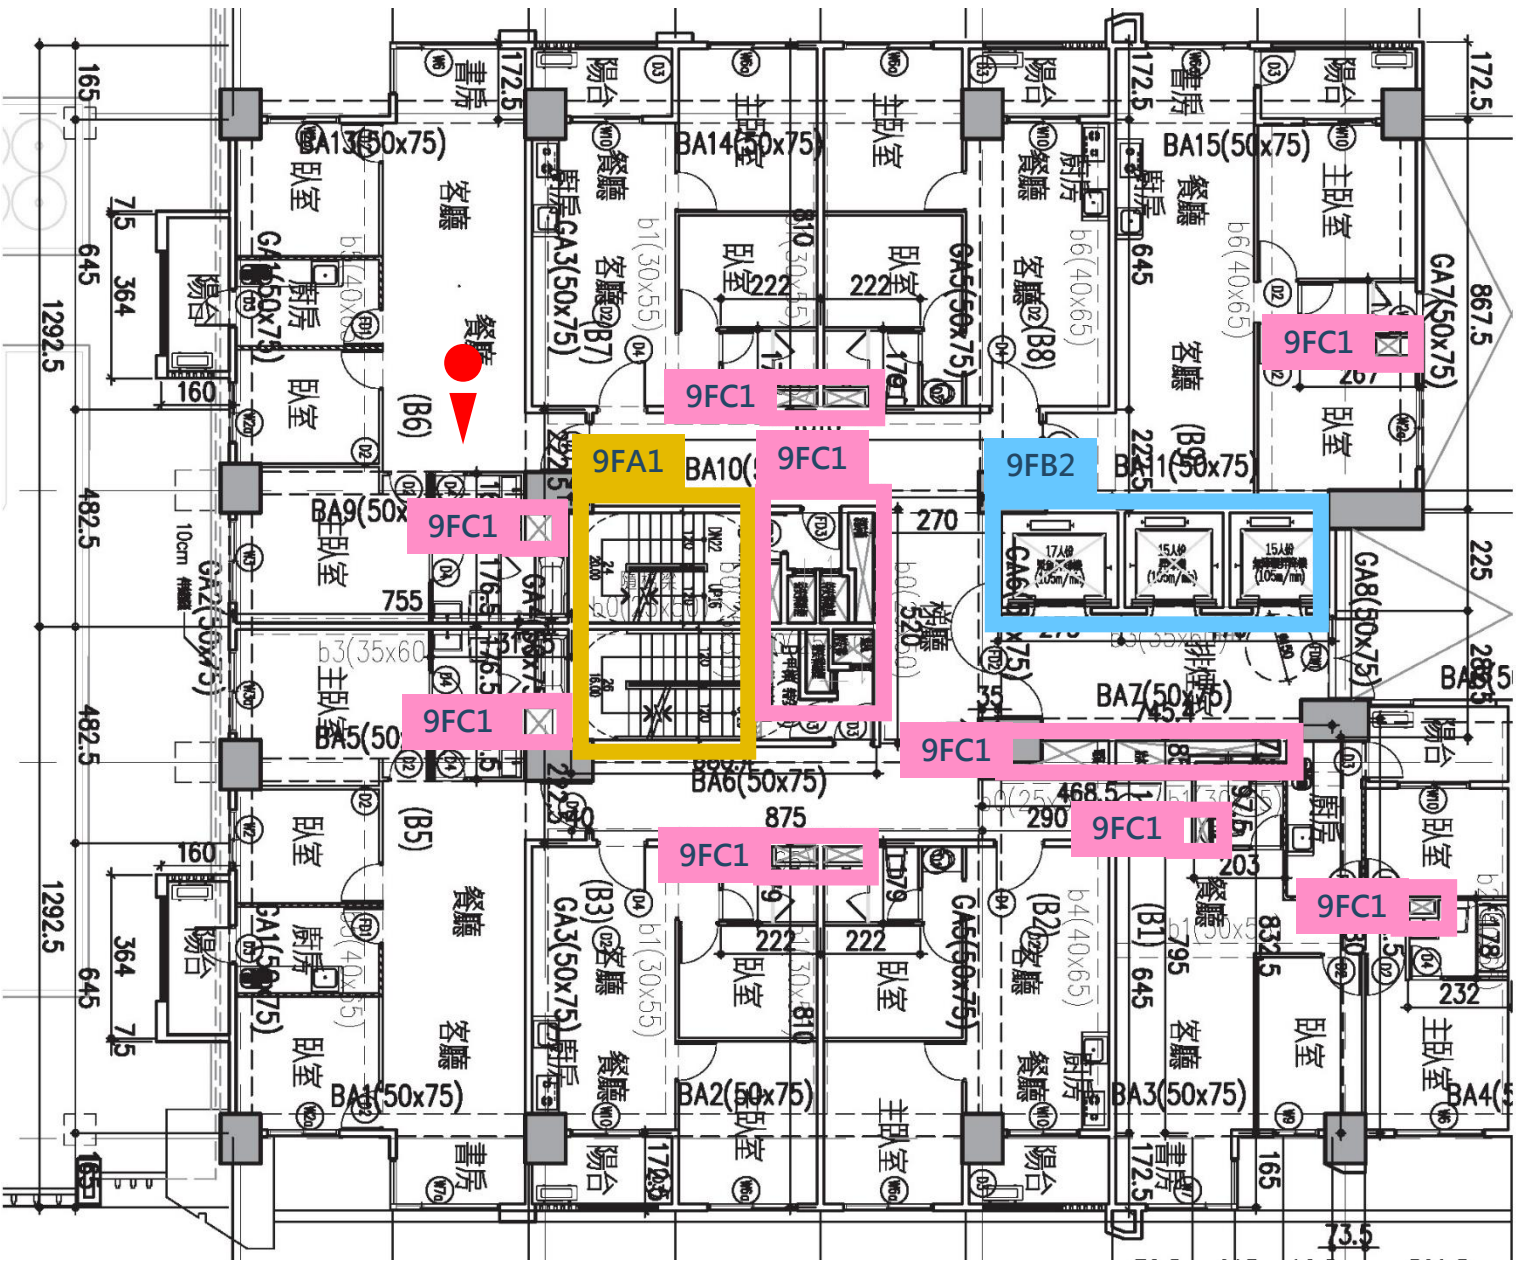
### 9F 開口地圖

開口清查

開口防護

開口地圖

| 編號 | 開口形式 | 維護狀況 |
| 9FA1 | 樓梯開口 | 樓梯安全扶手設置 |
| 9FB1 | 電梯開口 | GIP欄杆+輕隔間 |
| 9FC1 | 管道開口 | GIP欄杆+DECK板 |
